Capitolo 6

I CASI STUDIO

6.1 - LA TORRE DEI LOSSETTI DI BEURA CARDEZZA

GIANNI BRETTO

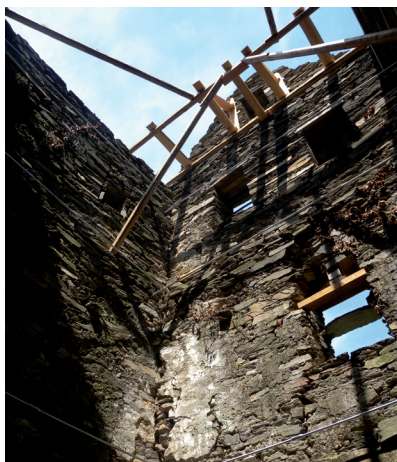
Fig. 6.1-4a - Vista dell'interno angolo N-O/S-O. Si notino le classiche lesioni nel piano per taglio intorno alla finestra a destra, i lacerti di intonaco al 1° piano, il "rasopietra" al 2° piano. Tiranti, sbadacchiature e puntellamenti in opera (2009).

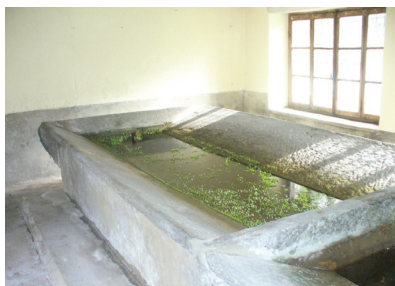
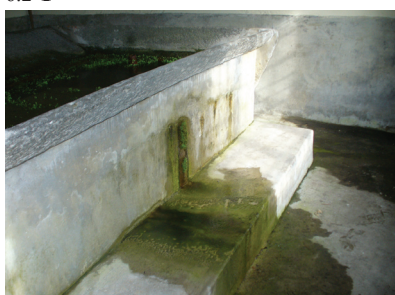
Fig. 6.2-1 e 6.2-2- Vasche del lavatoio di Santa Maria Maggiore prima dei lavori. La vasca principale presentava vistose perdite laterali dalle pareti in muratura

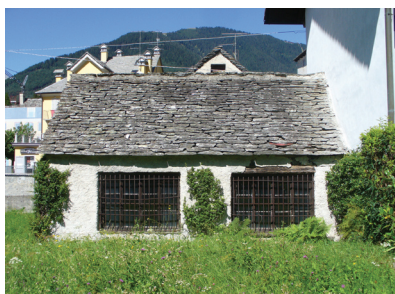
All'esterno il lavatoio presentava una folta vegetazione infestante che negli anni ha danneggiato parte delle facciate con deterioramento dell'intonaco a calce.

Fig. 6.2-3 - Vista esterna del lavatoio di Santa Maria Maggiore prima dei lavori.

Tutto il basamento esterno è stato scrostato e reintonacato con un ciclo di intonaci a calce, con preventivo trattamento antisale.

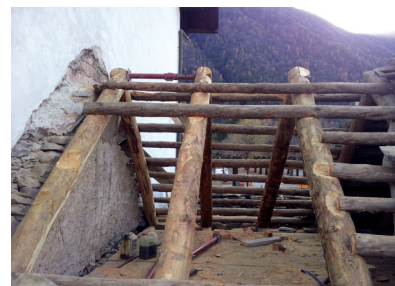
Fig. 6.2-4 - Sostituzione dei puntoni marcescenti.

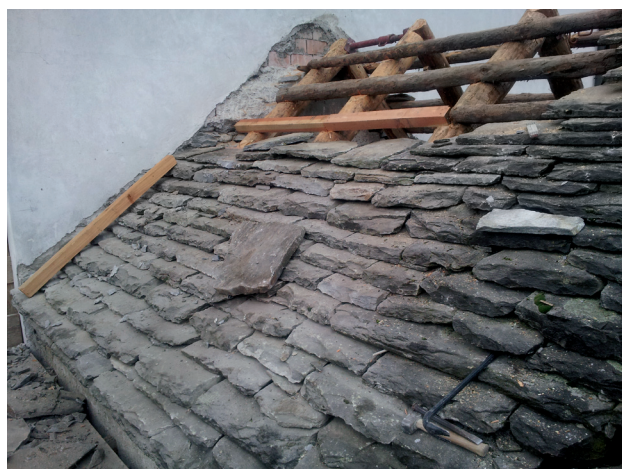
Fig. 6.2-5 - Parte del manto di *beole* della copertura è stato rimosso e poi ripristinato per permettere la sostituzione dei puntoni ammalorati.

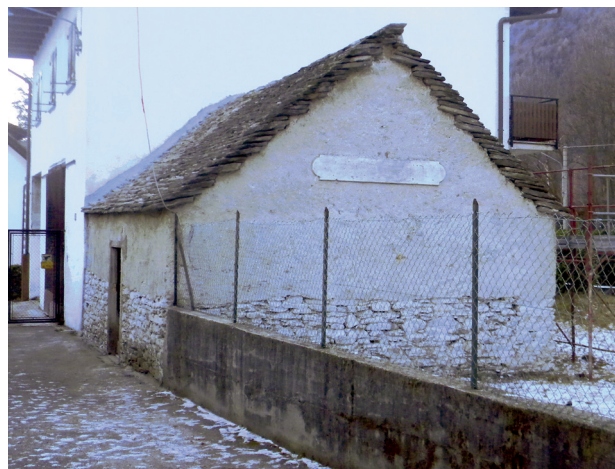
Fig. 6.2-6 - Rimozione dell'intonaco esterno ammalorato.

Esternamente è stato necessario intervenire sull'intonaco ammalorato. Il progetto di risanamento delle murature ha previsto lo scrostamento e il rifacimento completo dell'intonaco. Nello specifico è stato realizzato anche un trattamento antisale nella parte bassa della muratura, per un'altezza di circa 100 cm.

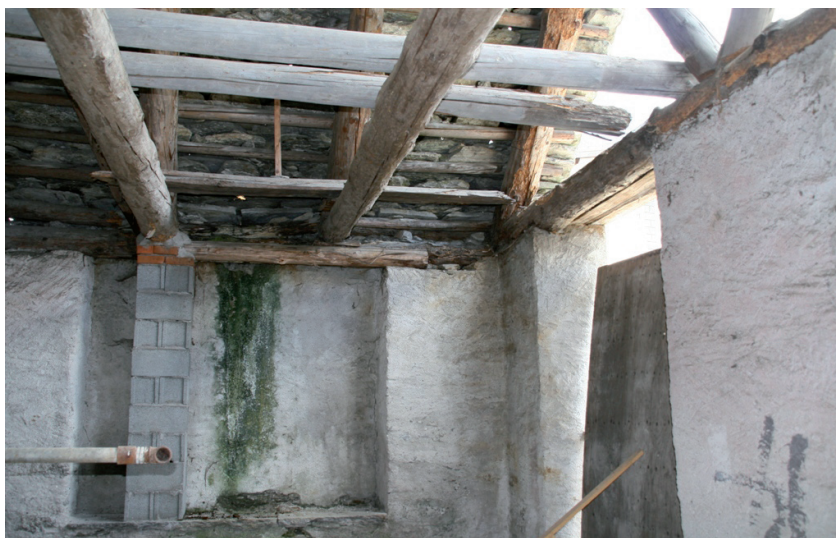
Fig. 6.3-5 - Stato di fatto ante restauro (foto A. DA PRÀ), 2006.

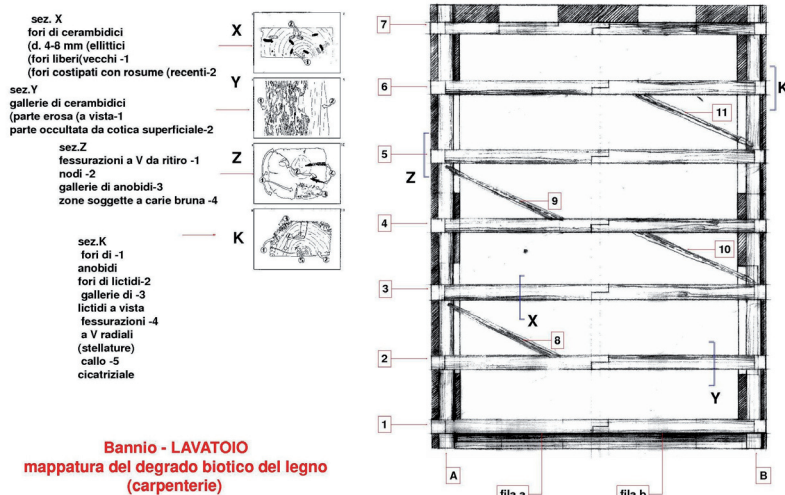
Lo stato avanzato di consunzione del legname in opera ha fortemente ridotto le sezioni resistenti degli elementi (in numerosi punti nelle travi aventi sezioni circolari medie di 30 cm di diametro il succhiello

Fig. 6.3-8 - Mappatura delle patologie biotiche lignee

penetra per circa 10 cm senza incontrare resistenza alcuna), tanto che tra gli anni '80 e '90 si intervenne con puntelli e sottocapriate di rinforzo, per evitare il collasso di alcuni nodi strutturali o la rottura delle travi stesse. A un esame a vista, data la presenza di rosime fresco intorno ai fori di sfarfallamento, è stato possibile dedurre che l'attacco degli insetti xilofagi era ancora in atto per ciò che riguarda gli Anobidi, mentre sembrava cessato per ciò che riguarda i Cerambicidi. La presenza di patologie ancora in atto è stata riscontrata su tutti gli elementi costituenti le capriate e i correnti.

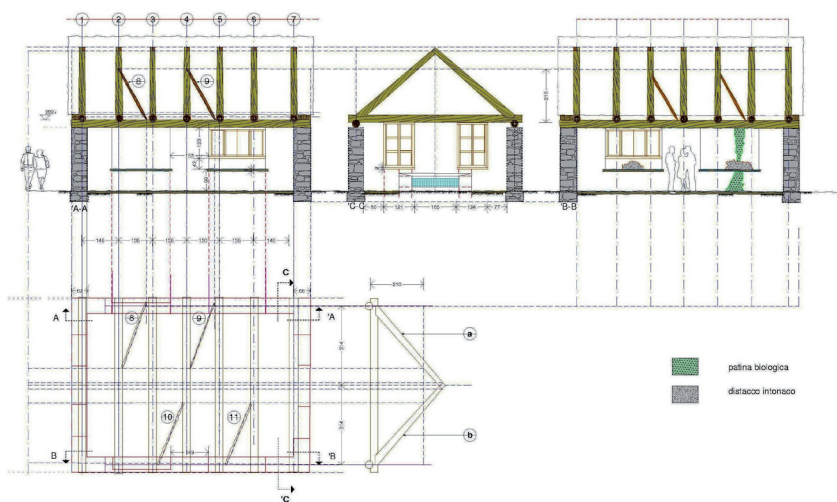
Le murature erano interessate localmente da fenomeni di risalita capillare, dovuti a perdite localizzate provenienti dalla fontana esterna, e dalle infiltrazioni dalla copertura. Non vi erano evidenti segni di dissesto nelle murature non essendo stata rilevata nessuna fessurazione importante. (Cfr. GIAN,NI BRETTO, *Relazione Tecnica di Analisi del Degrado e di Restauro*, 2006).

Fig. 6.3-13 -Planimetria e sezioni dello stato di fatto con indicazione delle patologie degli intonaci.

Per ciò che riguarda gli intonaci, è stata prevista la pulizia delle porzioni interessate dalla presenza di microalghe verdi con biocidi opportuni, mentre l'integrazione delle parti degradate della muratura è stata effettuata con malta a base di calce idraulica naturale e sabbie di granulometria e colore simili all'originale, con l'aggiunta, dove necessario di additivi porogeni. Il pavimento di *piode* è stato integrato nelle parti mancanti con lastre di *gneiss* a spacco naturale (per distinguerle dalle originali lavorate a punta ordinaria) e bordi tranciati a mano secondo il casellario prodotto nell'esecutivo. (Cfr. GIANNI BRETTO: *Relazione Tecnica di Analisi del Degrado e di Restauro*, 2006).

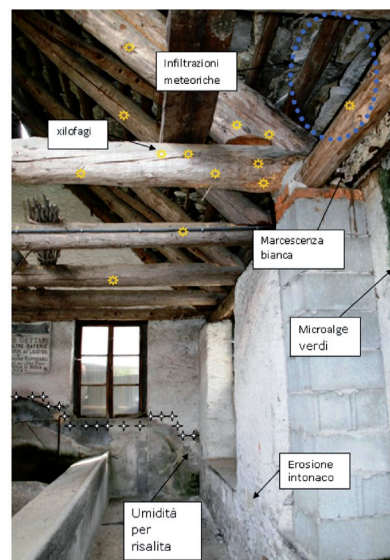
Fig. 6.3-14 Foto mappatura degrado (Cfr. immagine con legenda) (foto A. Da Prà) ,2006
