Manuale di restauro conservativo

Schede tecniche

**GAL LAGHI E MONTI
DEL VERBANO CUSIO OSSOLA**

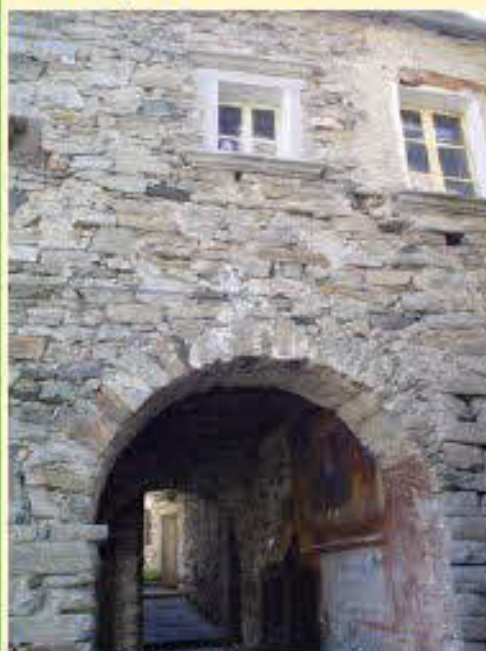
Esempio di edificio con arco in muratura

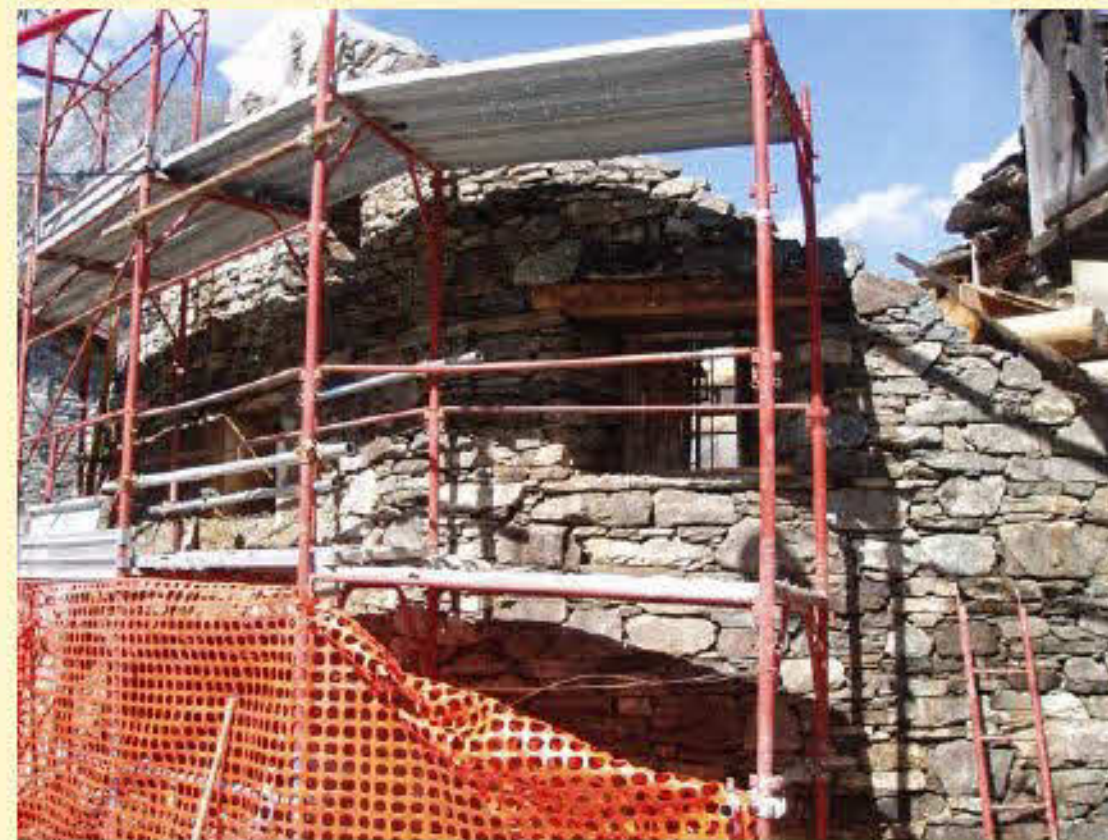
Intervento di consolidamento muratura ove non è visibile la ristilatura dei giunti

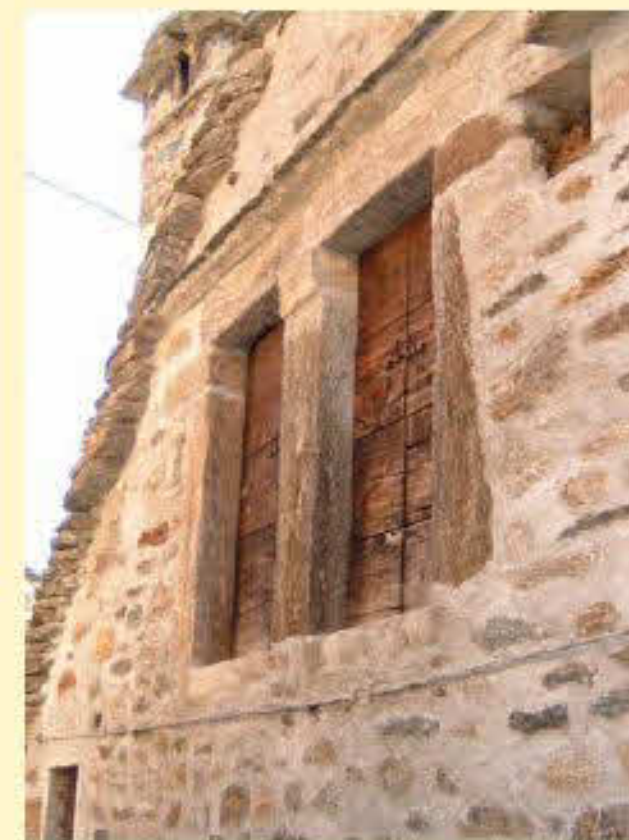
Intervento sbagliato, seppur la realizzazione della miscela di intonaco è corretta risulta troppo invasiva rispetto alla muratura tradizionale

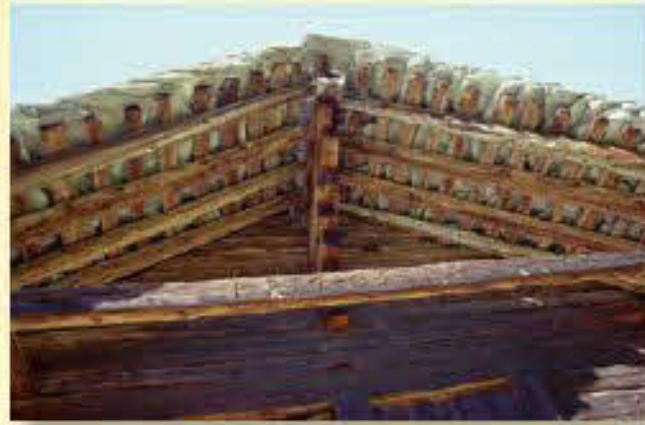
Dettaglio della struttura della copertura

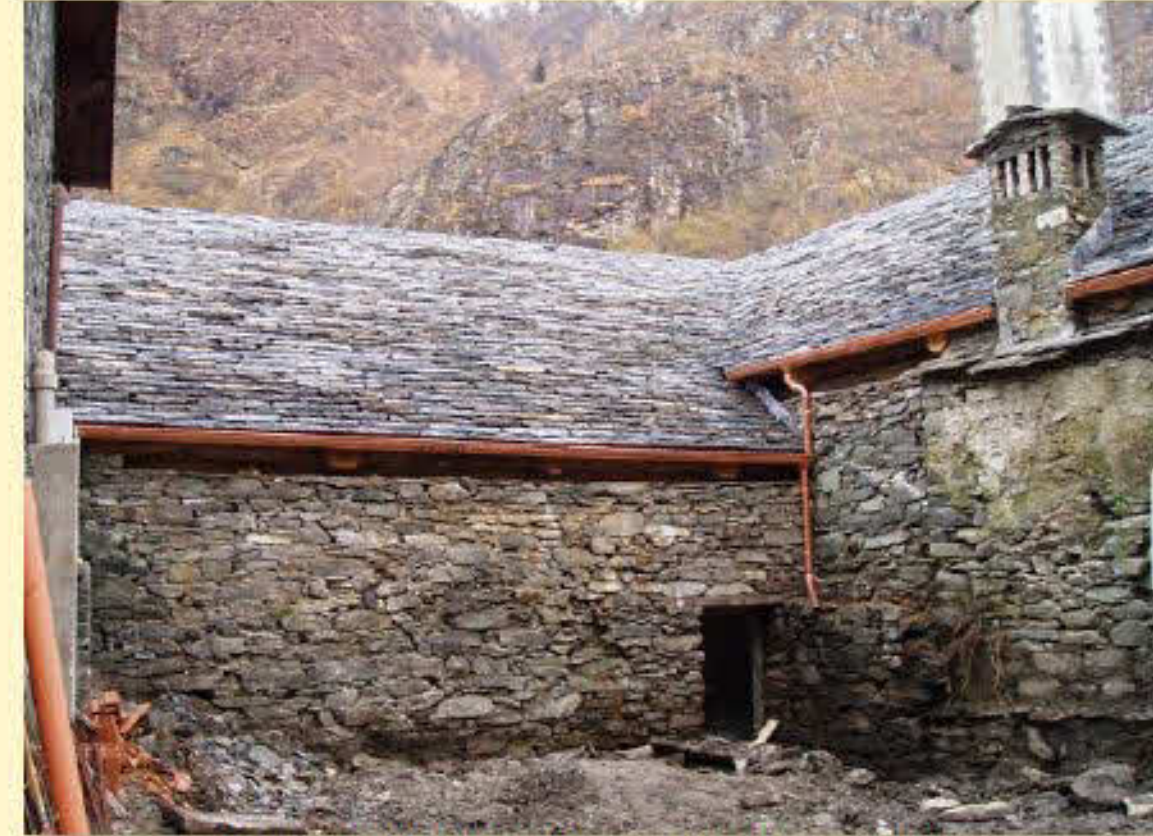
Intervento di rifacimento della copertura con pietra tradizionale

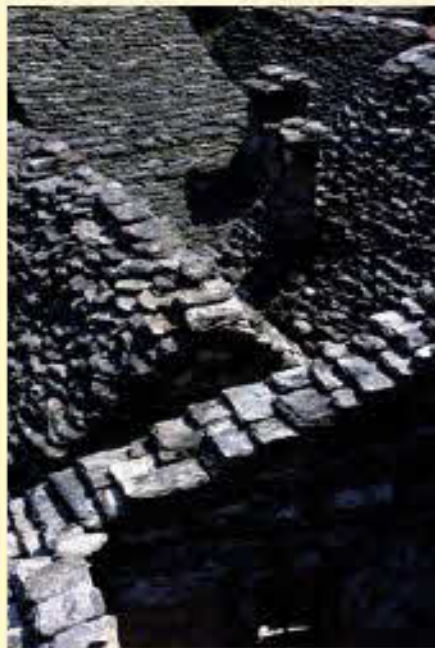
Dettaglio del raccordo tra le coperture

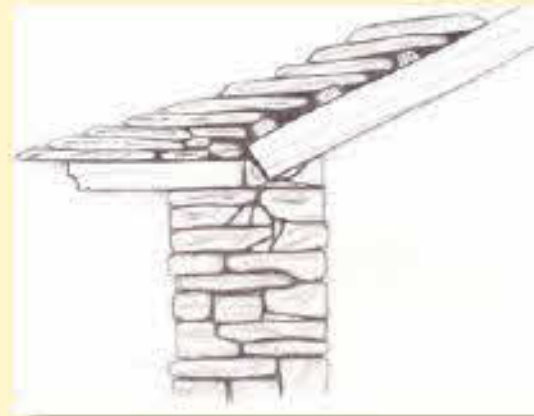
Esempio di copertura con sotto-gronda in legno

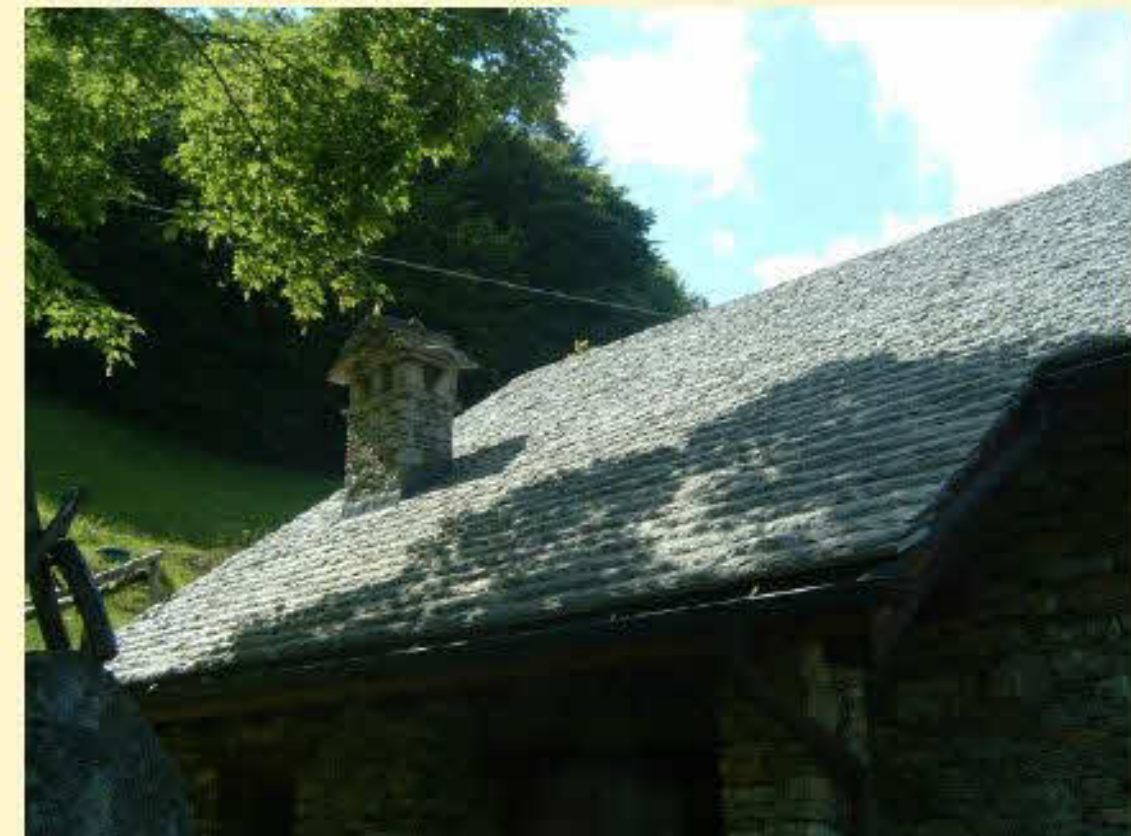
Intervento sbagliato in quanto lo spessore delle piode è nettamente inferiore a quello tradizionale

appena si percepisce una lieve flessione di un manto di copertura in pietra è necessario intervenire tempestivamente consolidando o sostituendo il trave ammalorato.

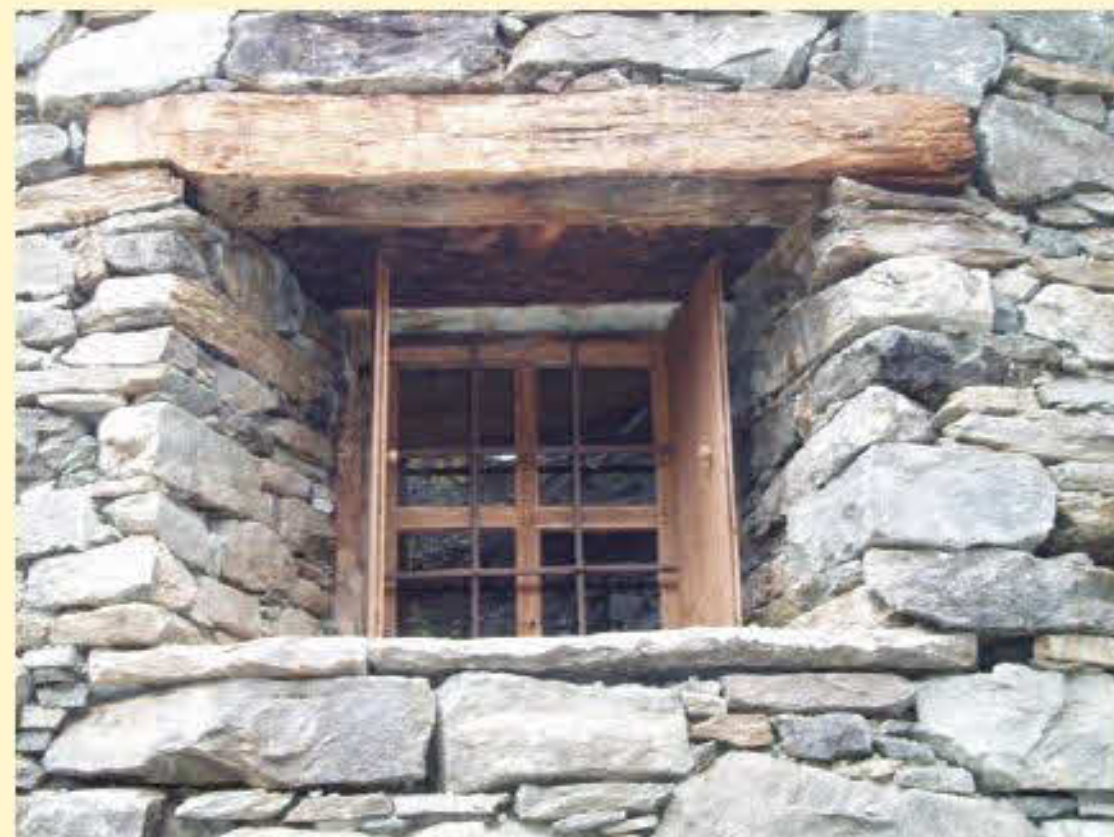
Nel restauro del serramento si è mantenuto l'architrave in legno e l'inferriata in ferro

è necessario mantenere armonia tra le aperture tradizionali e tra i pieni ed i vuoti dell'edificio; qualora si rinvenisse una trave in legno sopra una apertura in pietra è necessario non riuoverla in quanto consente all'edificio di ammortizzare il carico della neve invernale senza rompere gli elementi in pietra dell'apertura.

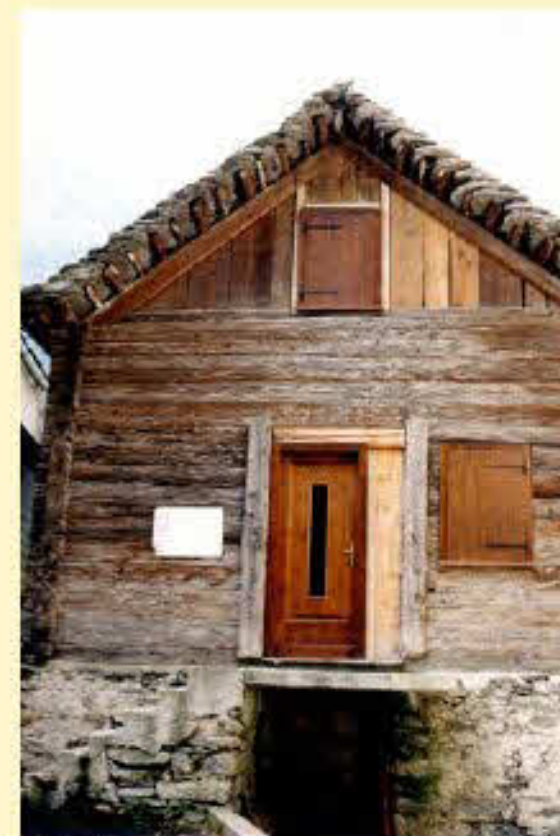
Intervento sbagliato, l'edificio ha una buona struttura ed una bella copertura ma i serramenti lo stravolgono completamente

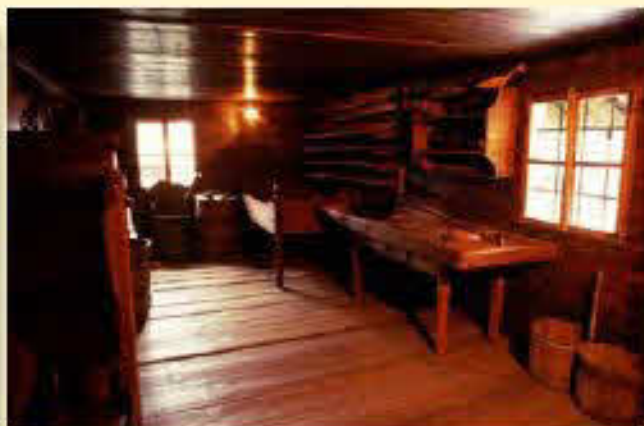
*Edificio di tradizione walser con pavimento
e soletta in legno*

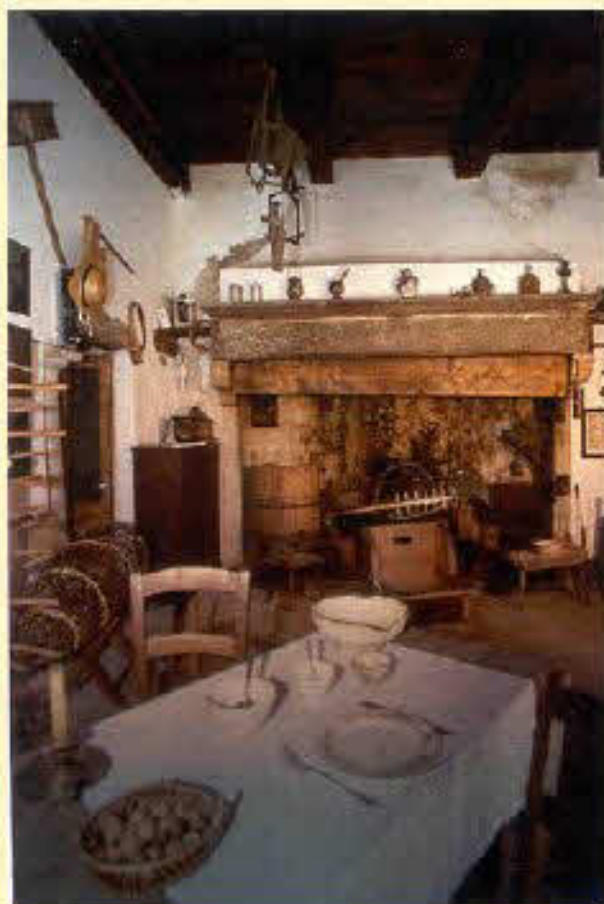
*Edificio di tradizione ossolana con pavimento
in pietra e soletta sostenuta tra travi in legno*

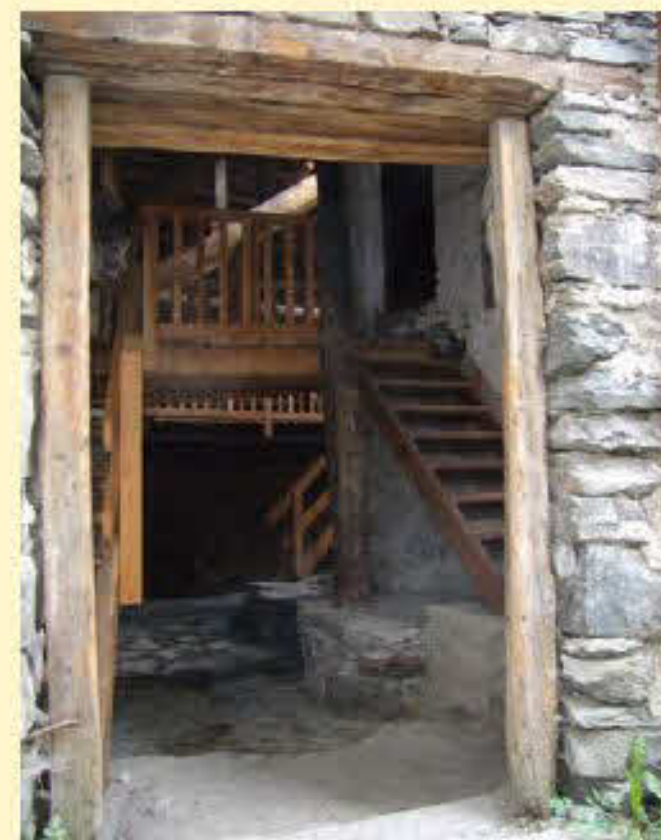
Intervento di restauro conservativo di scale in legno

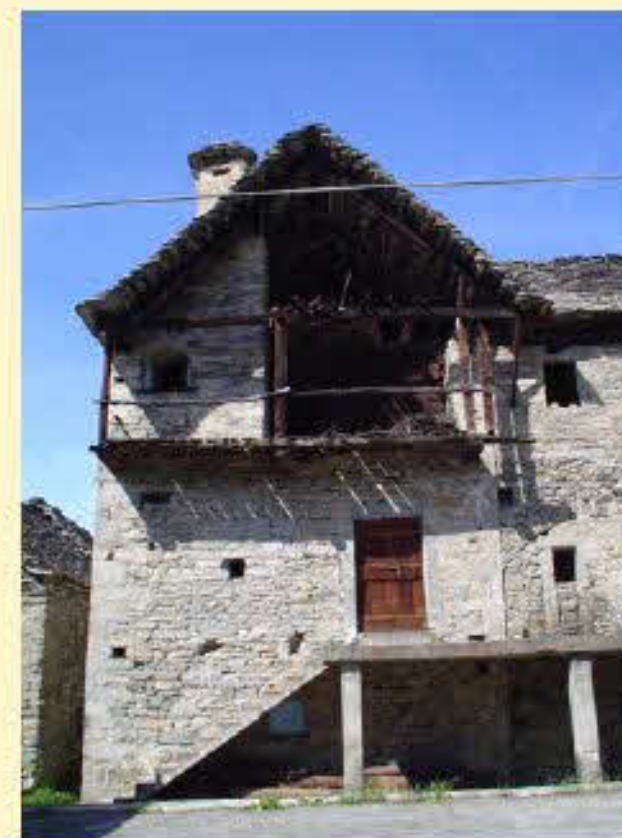
Intervento errato, si è sostituita la scala in legno con un elemento in cemento armato

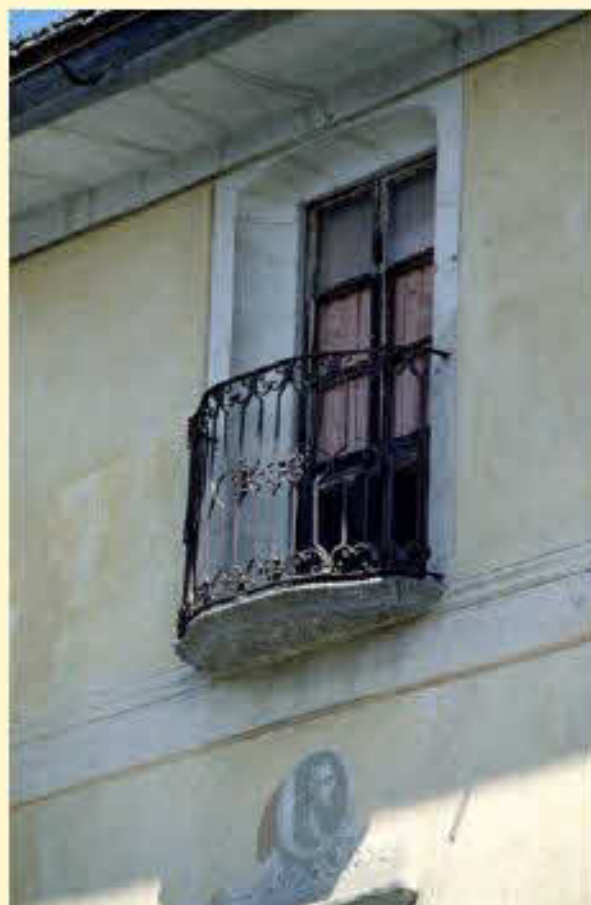
Esempio di balcone in pietra e ringhiera in ferro

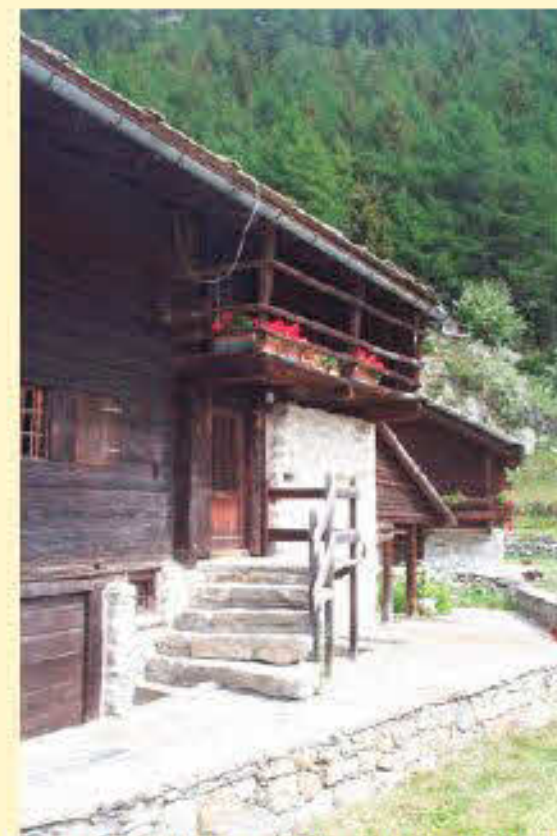
Intervento conservativo di balcone tradizionale in legno

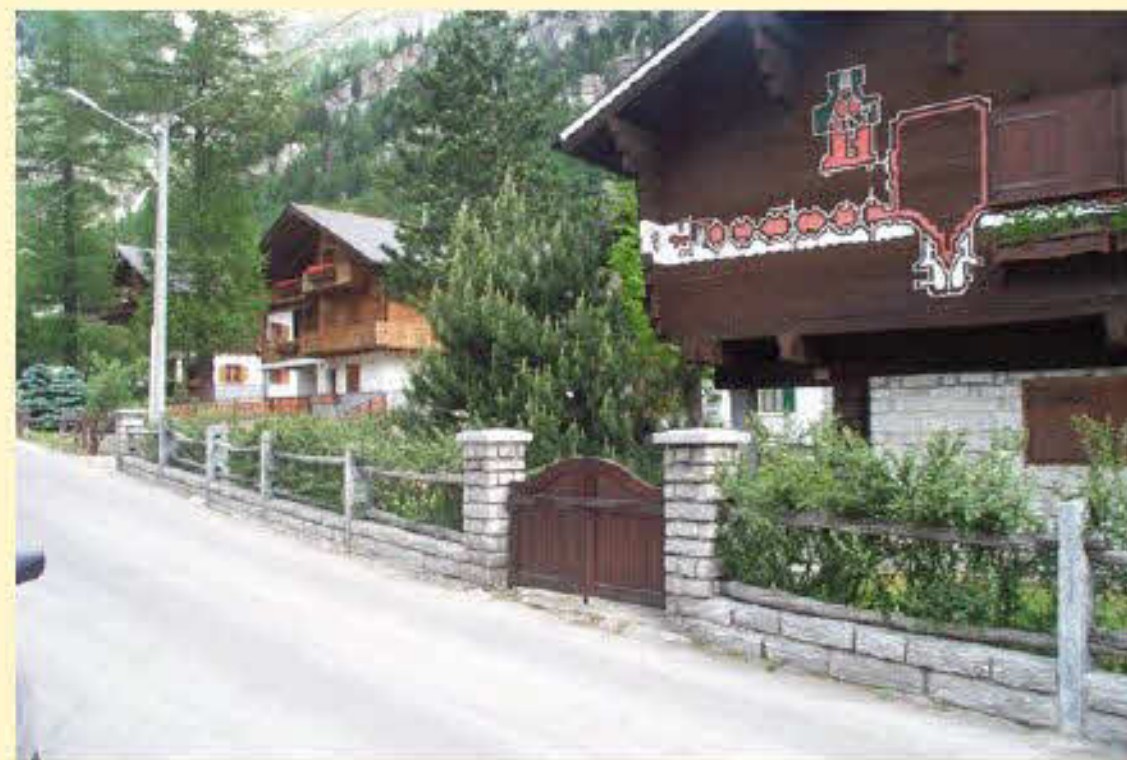
Intervento sbagliato: introduzione di cancelletto moderno su ringhiera in legno tradizionale

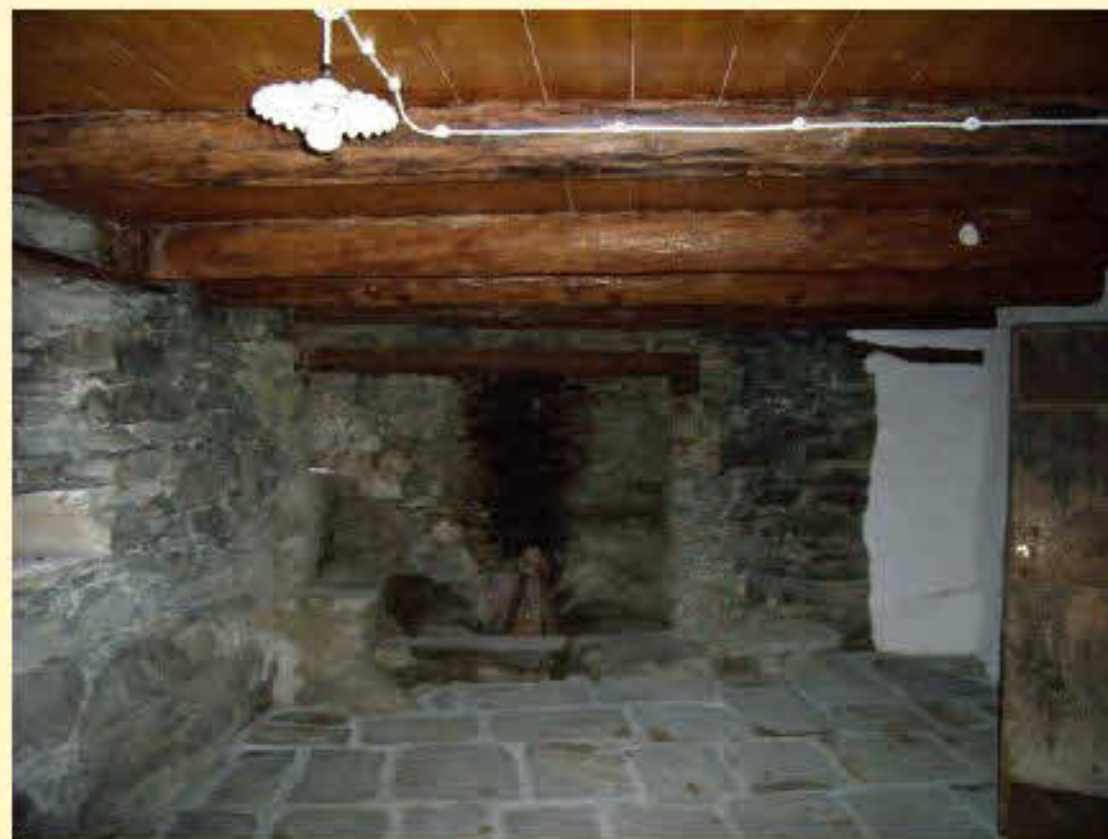
Restauro conservativo di antica cucina con camino

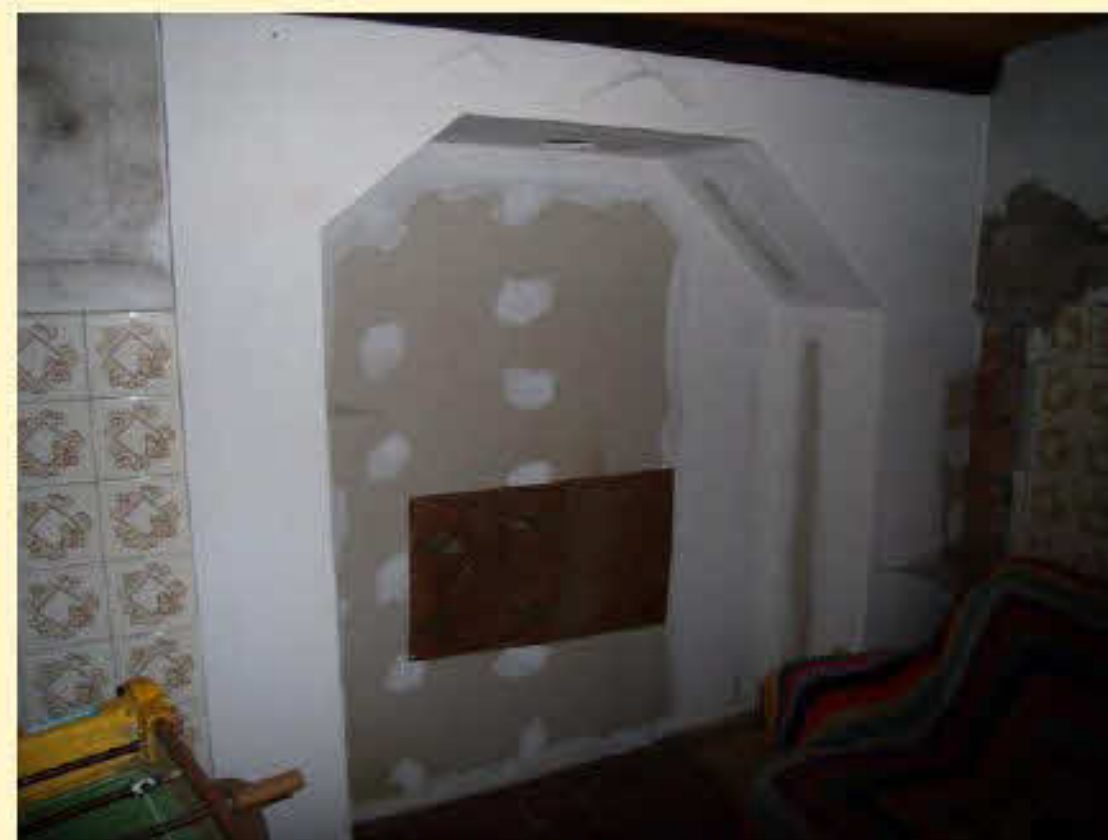
Restauro sbagliato, non si trasforma un antico camino con il cartongesso

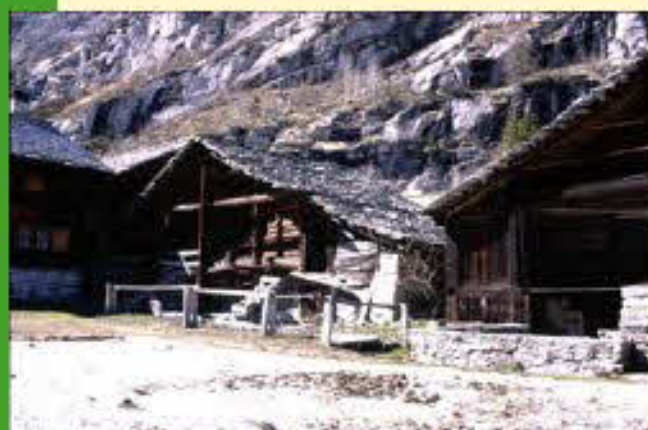
Un tipico funghetto in pietra utilizzato per non consentire ai topi di accedere ai granai

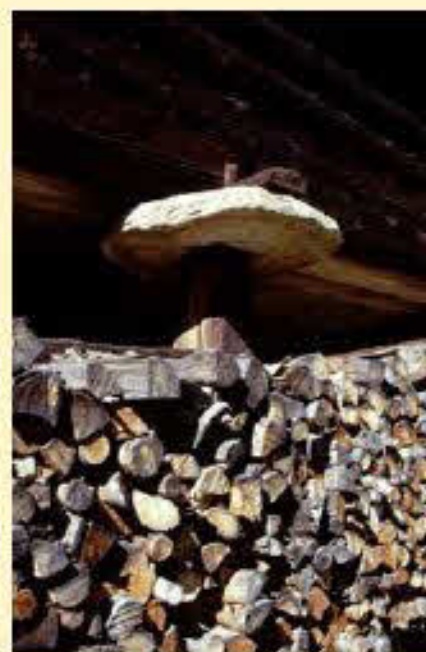
Esempio di tecnologia blockbau

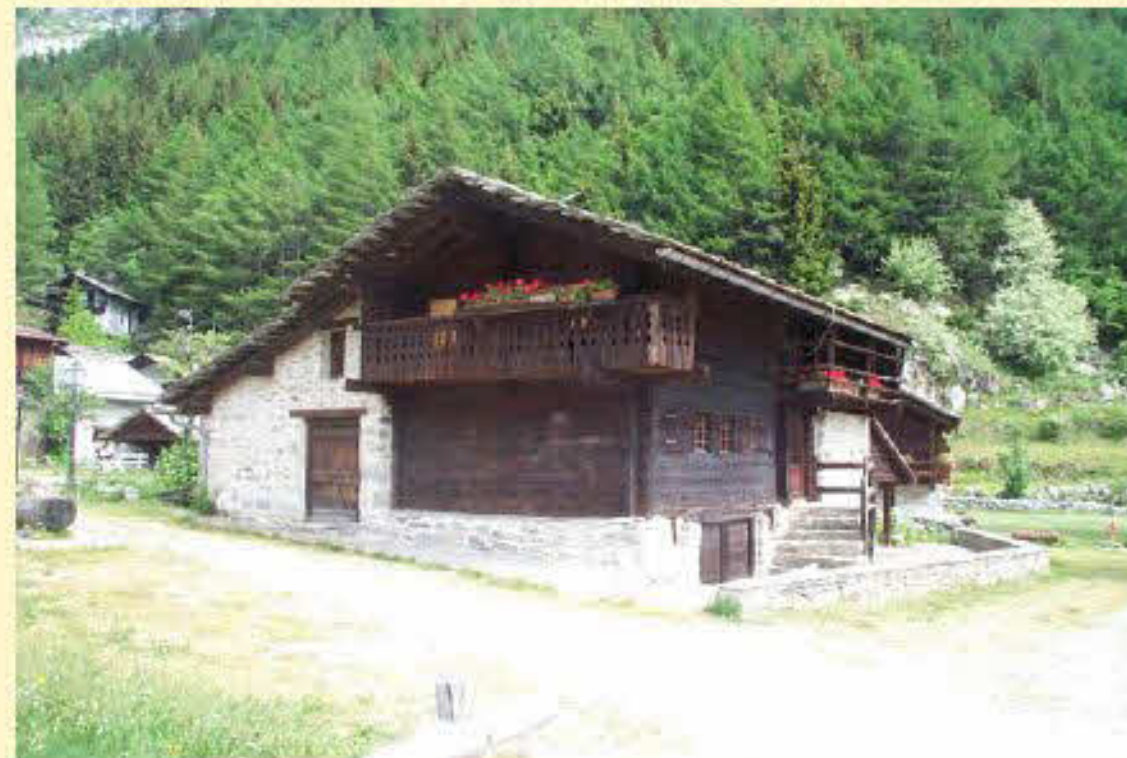
Esempio di intervento corretto di restauro conservativo

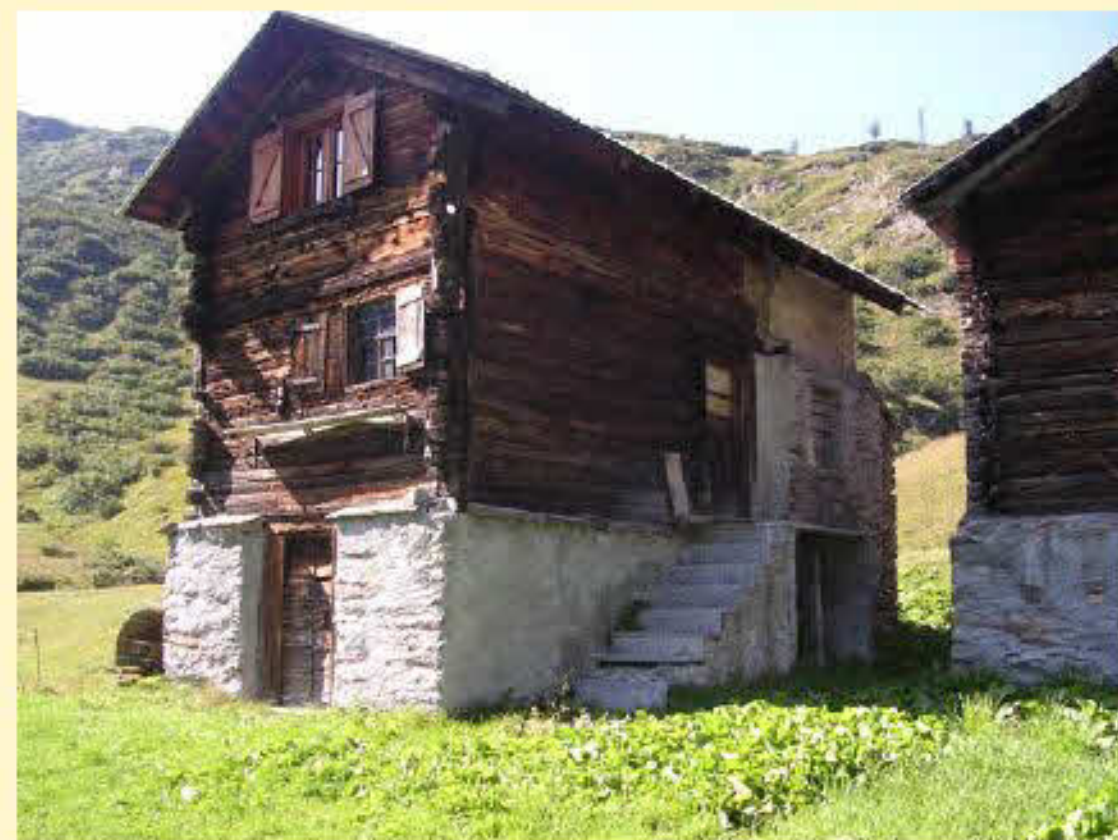
Esempio non corretto, il tetto in lamiera ed il serramento centrale stravolgono la tipologia tradizionale
