Manuale di restauro conservativo

Schede tecniche

**GAL LAGHI E MONTI
DEL VERBANO CUSIO OSSOLA**

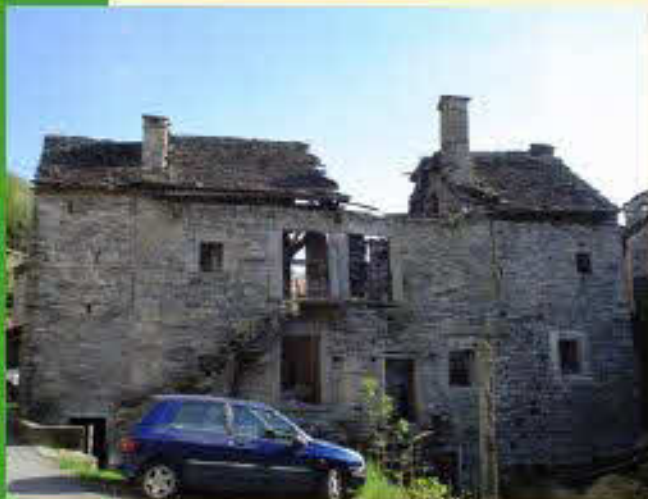
Esempio di edificio di notevole valore storico ed architettonico, si noti la complessa tessitura muraria

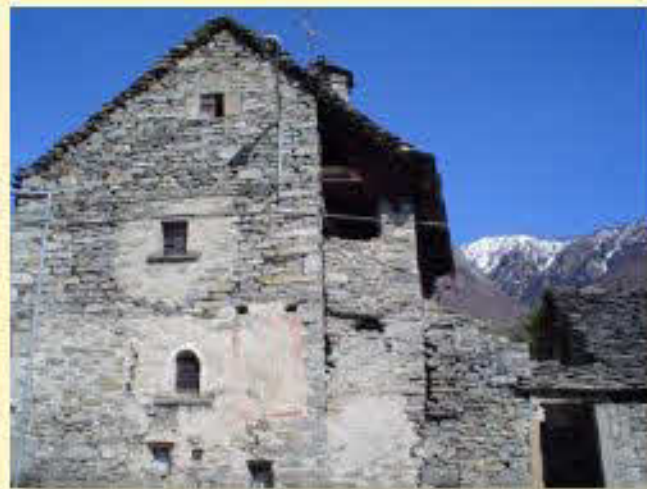
Prospetto di edificio realizzato in più corpi con porzioni intonacate

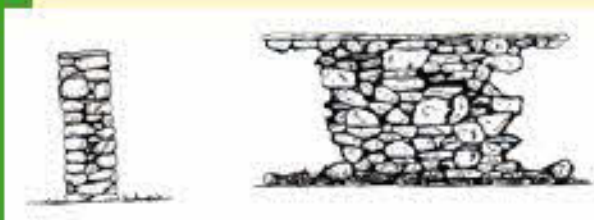
Esempio di muro di confine o di contenimento

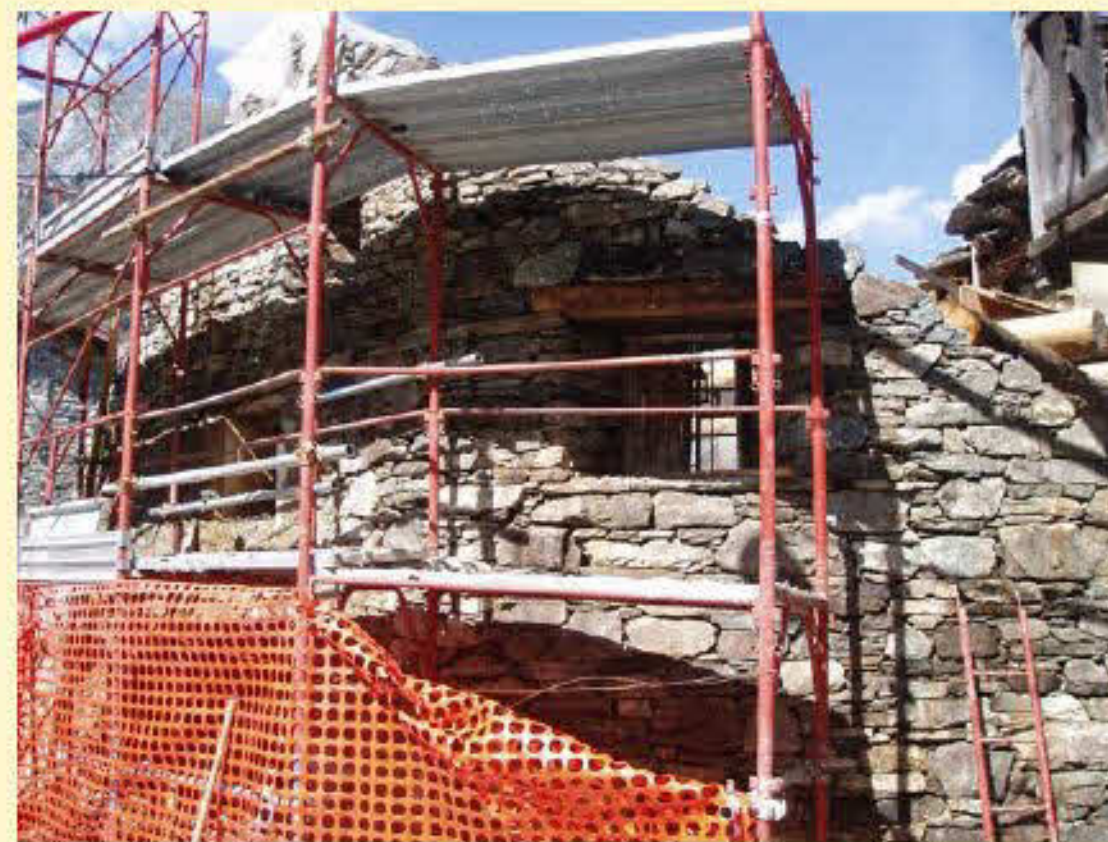
Intervento di consolidamento muratura ove non è visibile la ristilatura dei giunti

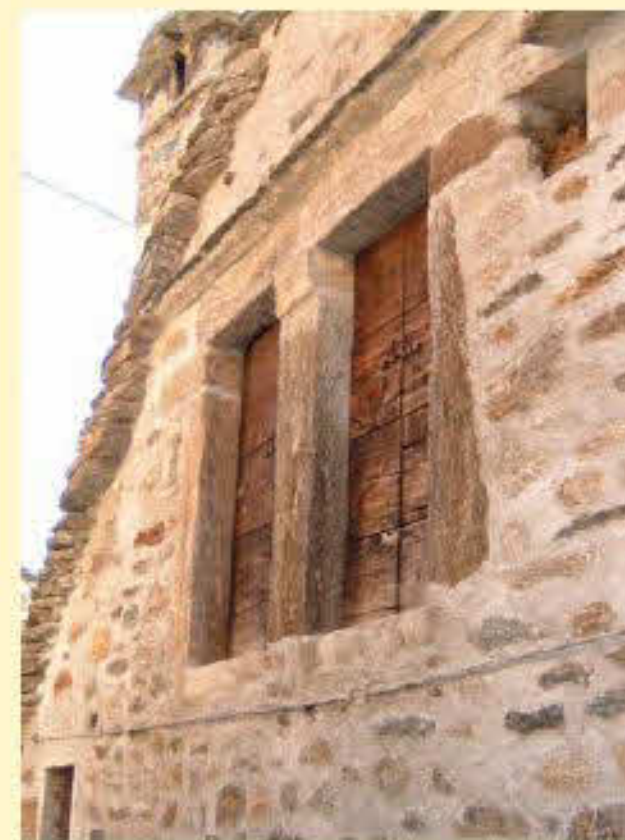
Intervento sbagliato, seppur la realizzazione della miscela di intonaco è corretta risulta troppo invasiva rispetto alla muratura tradizionale

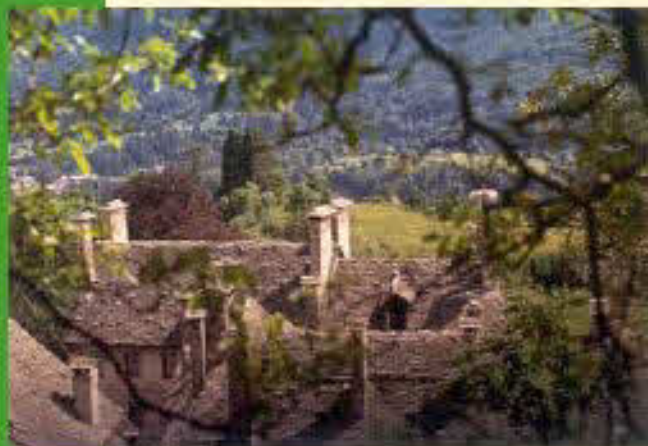
I tipici tetti in piode

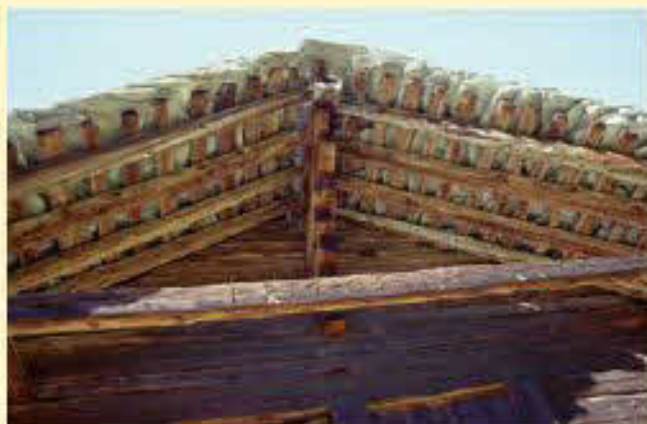
Dettaglio della struttura della copertura

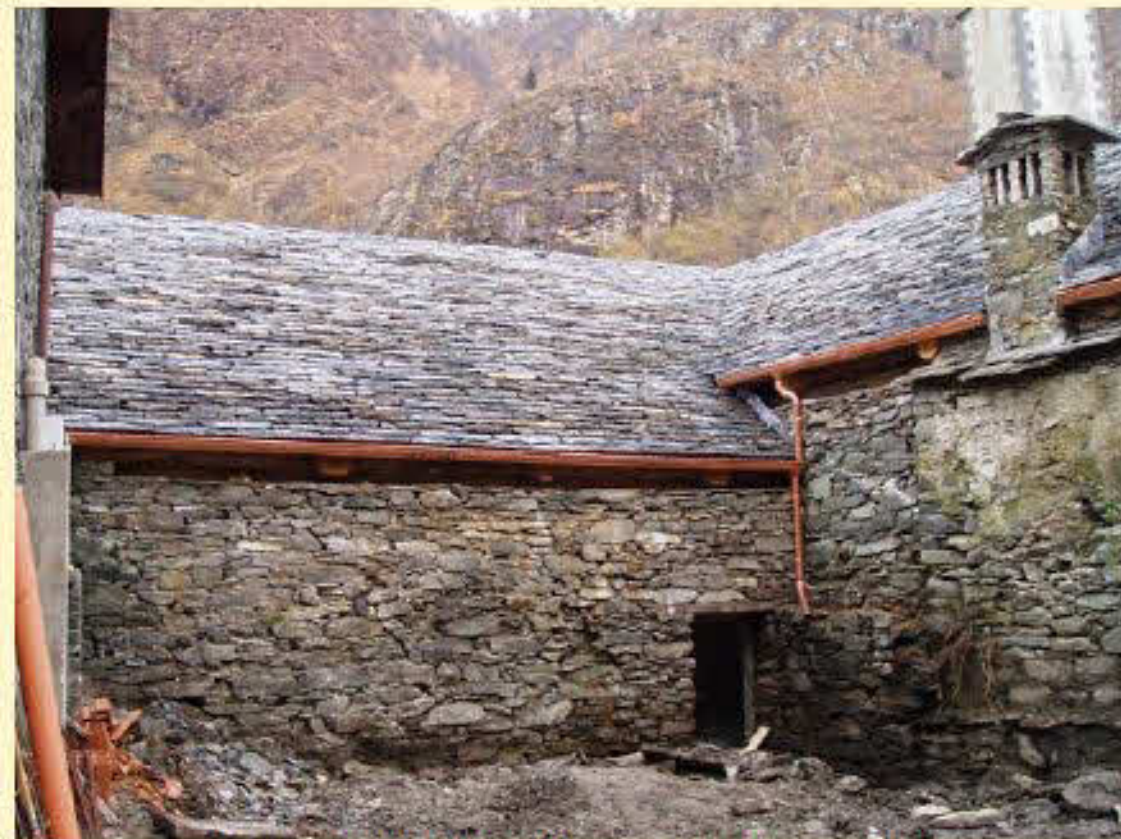
Intervento di rifacimento della copertura con pietra tradizionale

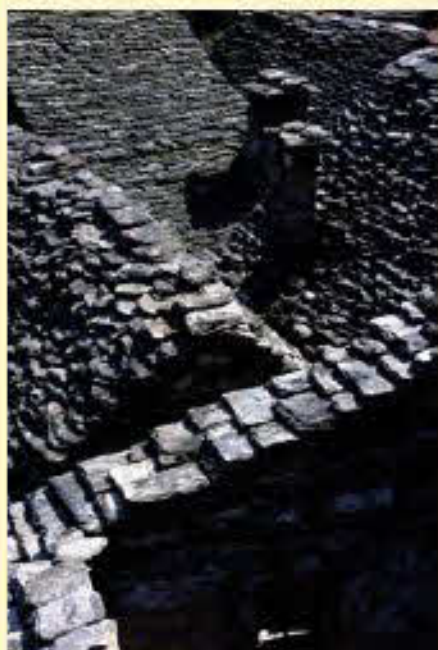
Dettaglio del raccordo tra le coperture

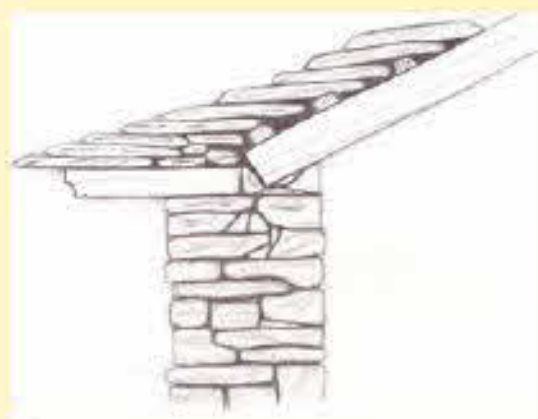
Esempio di copertura con sotto-gronda in legno

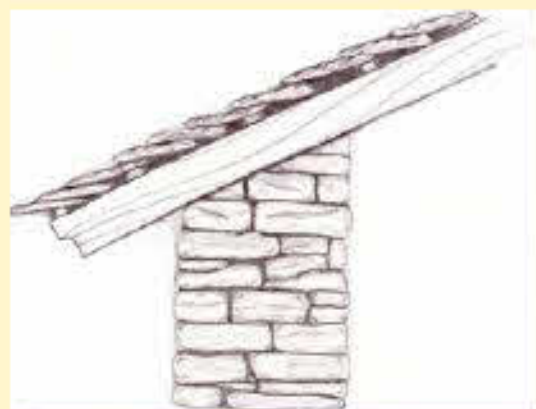
Esempio di copertura semplice

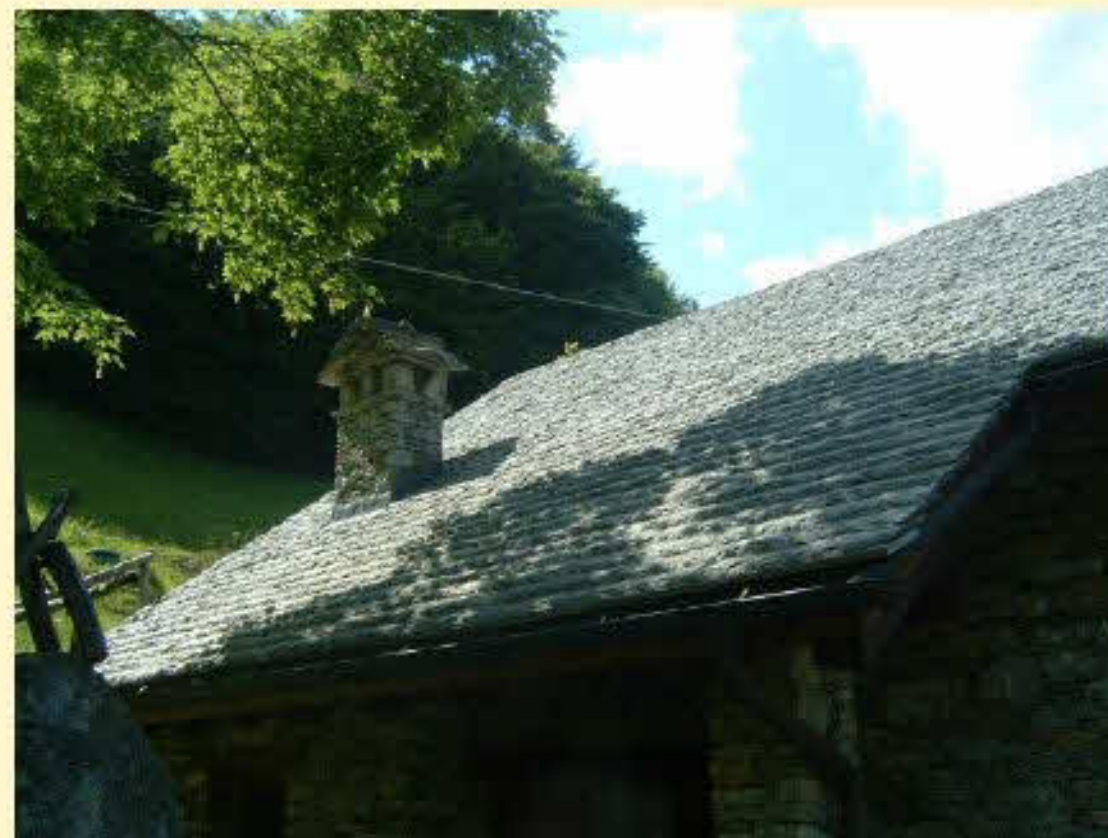
Intervento sbagliato in quanto lo spessore delle piode è nettamente inferiore a quello tradizionale

appena si percepisce una lieve flessione di un manto di copertura in pietra è necessario intervenire tempestivamente consolidando o sostituendo il trave ammalorato.

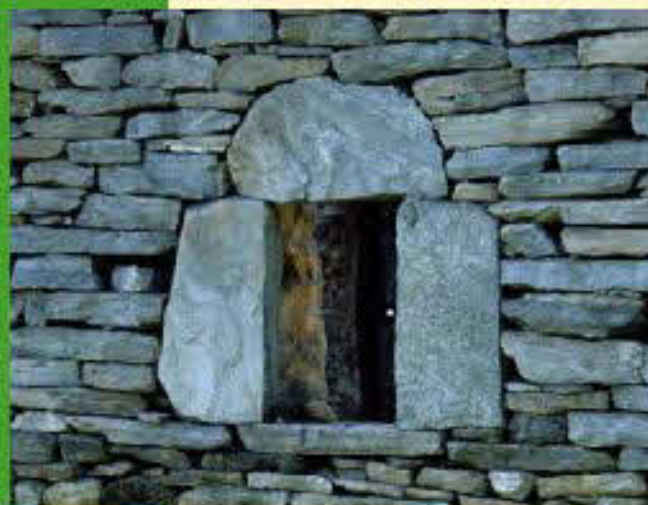
Esempio di apertura trecentesca

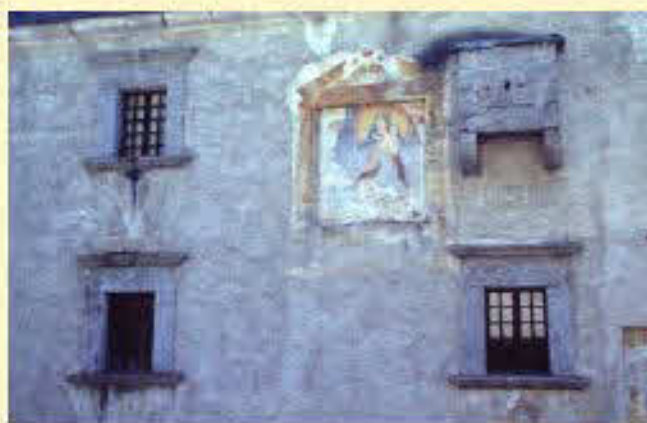
Prospetto della casa Forte di Formazza con apertura in pietra cinquecentesche

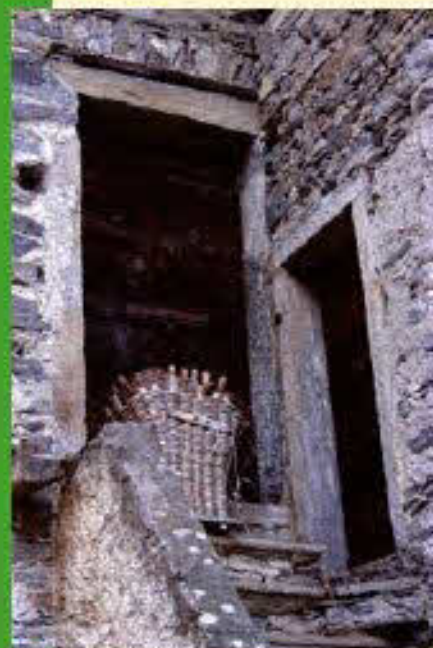
Esempio ingressi con porte tradizionali

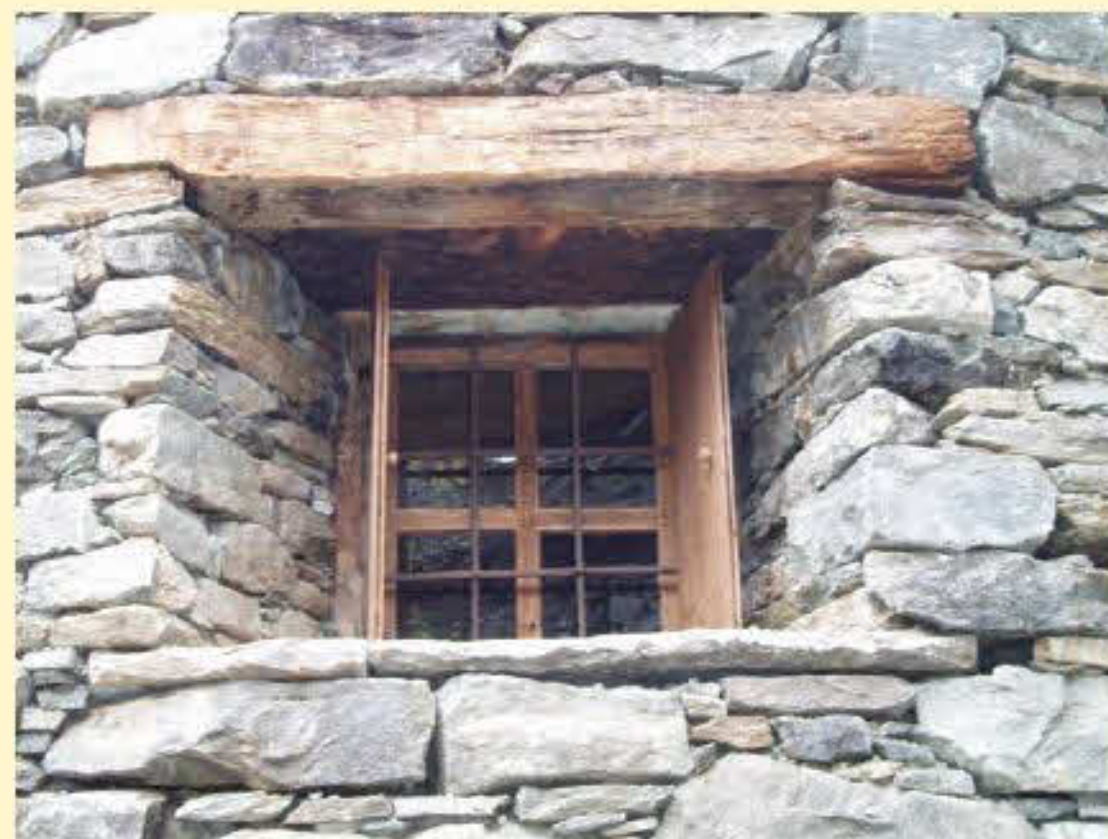
Nel restauro del serramento si è mantenuto l'architrave in legno e l'inferriata in ferro

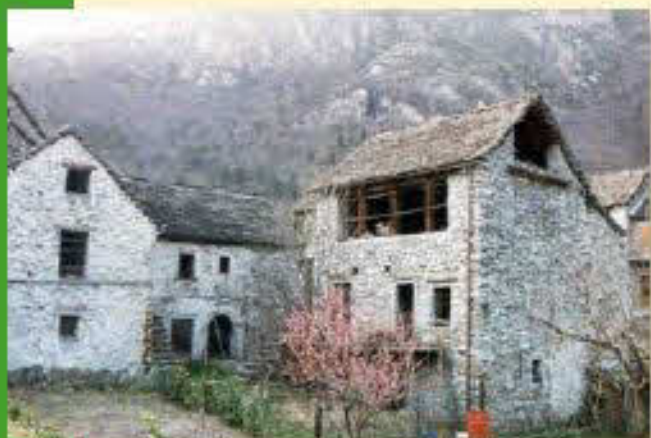
*Esempio di edificio con il lastric,
ultimo piano aperto con soletta in legno*

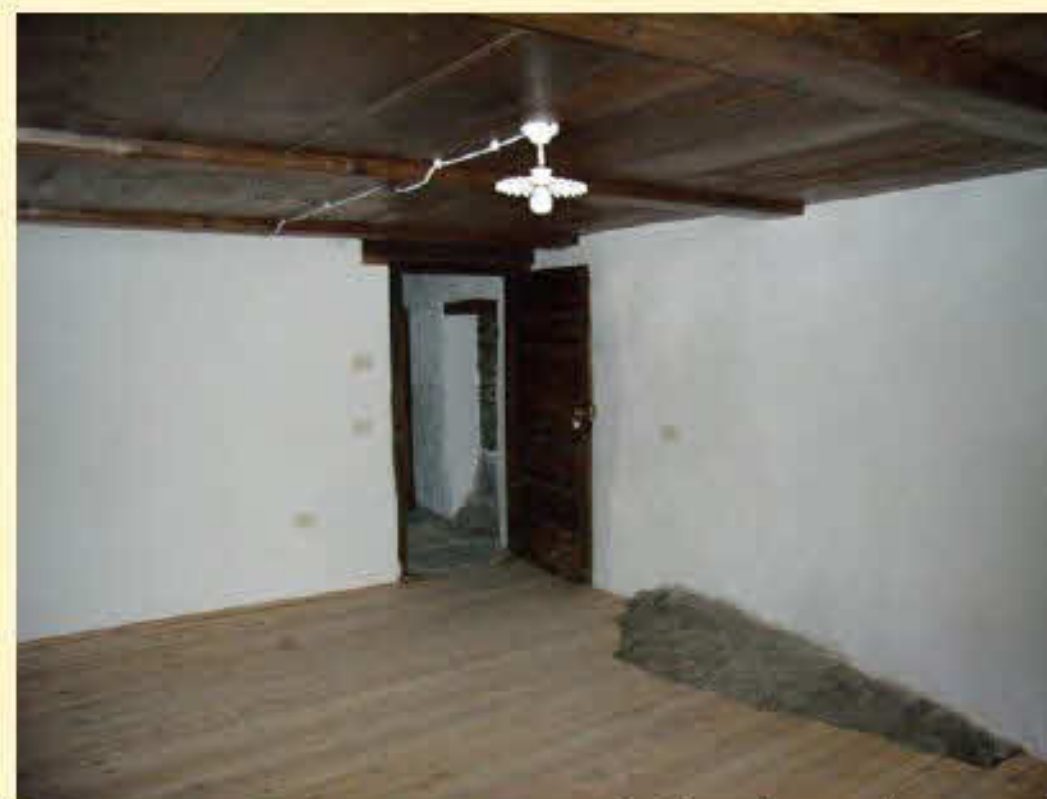
Intervento corretto, si sono restaurati i pavimenti ed i soffitti in legno avendo rispetto per la roccia affiorante

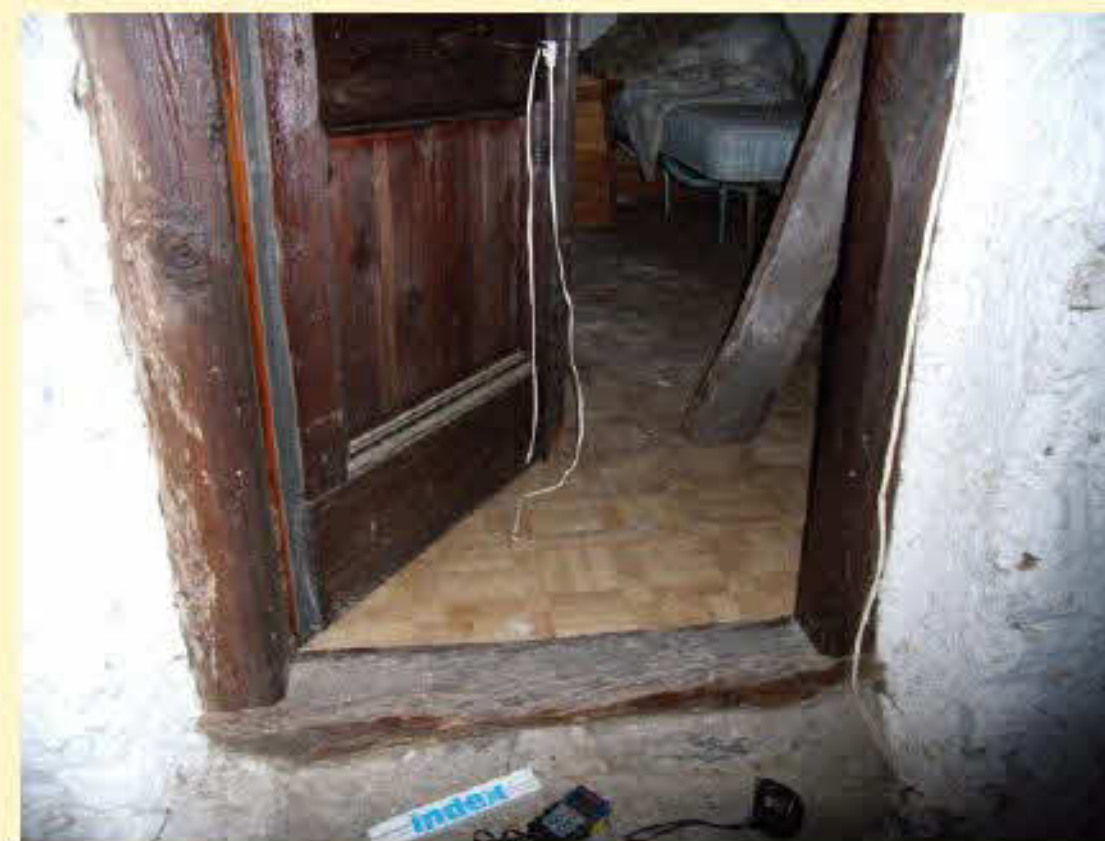
Intervento sbagliato, sulla soletta in legno è stato posato del linoleum

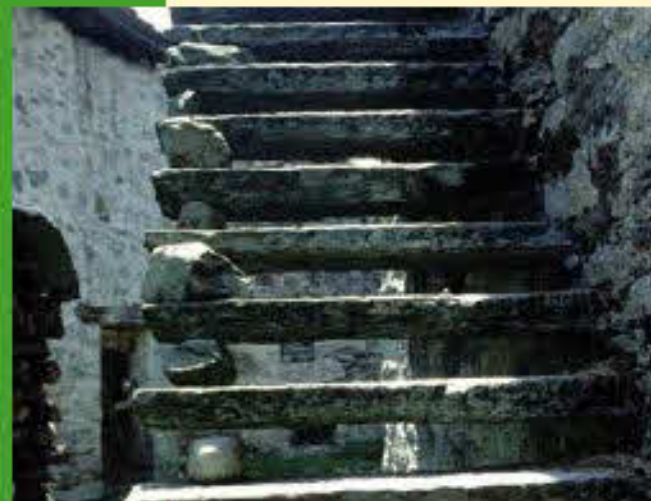
Esempio di scala esterna in pietra locale

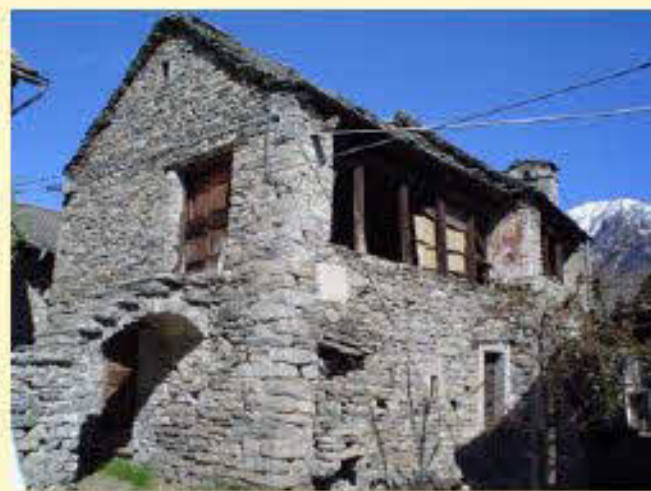
Scale esterne in pietra

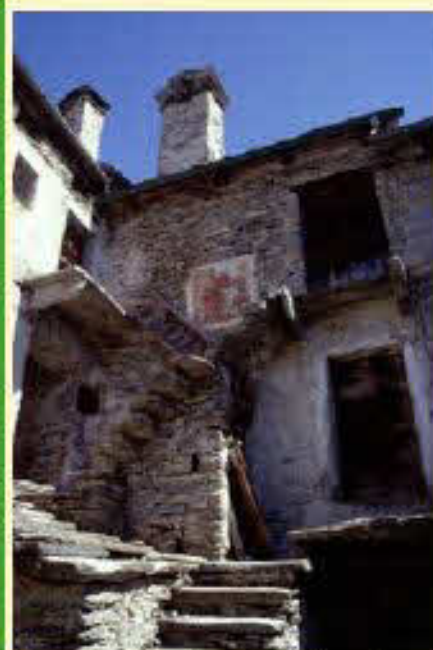
Esempio di scale rampanti in pietra

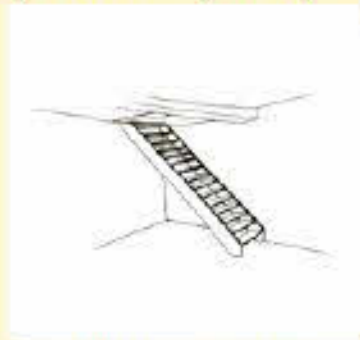
Esempio di scale interne in legno

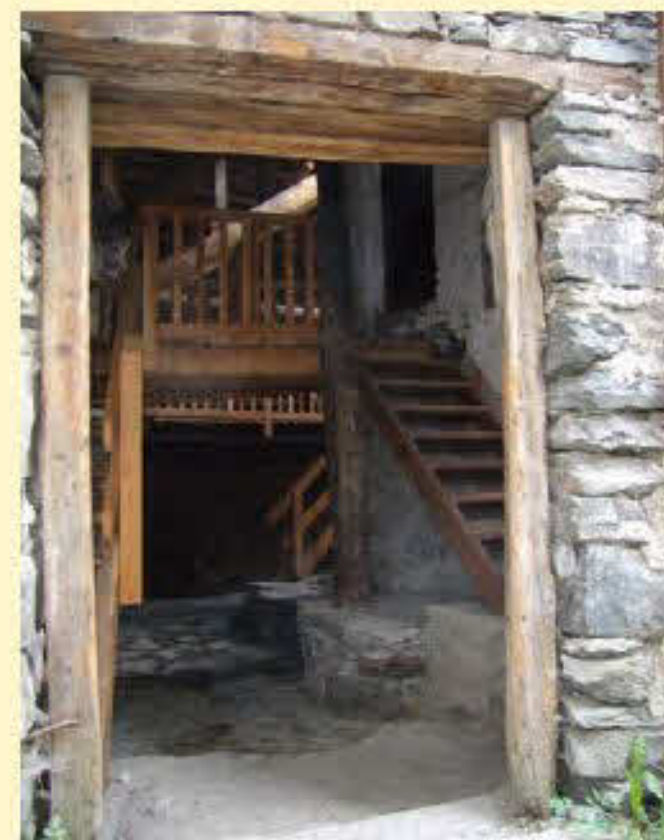
Intervento di restauro conservativo di scale in legno

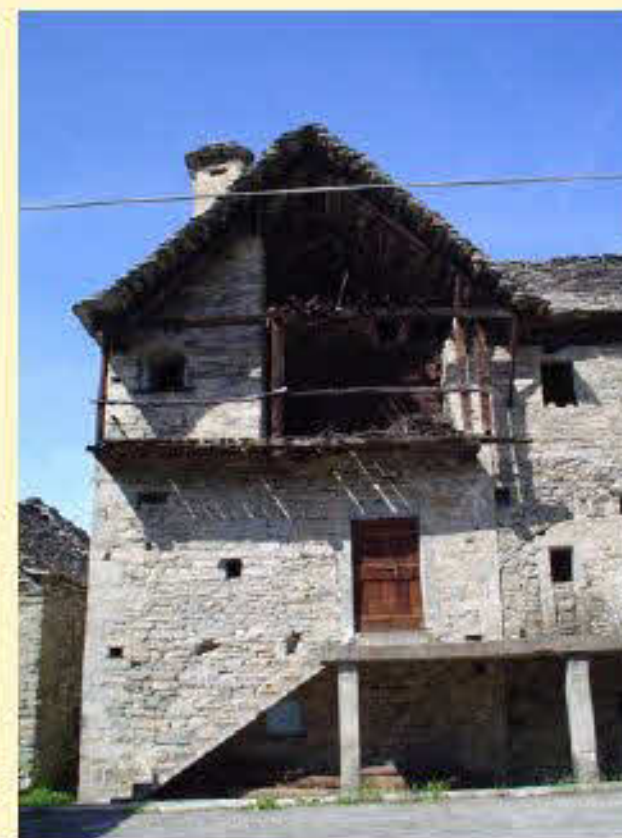
Intervento errato, si è sostituita la scala in legno con un elemento in cemento armato

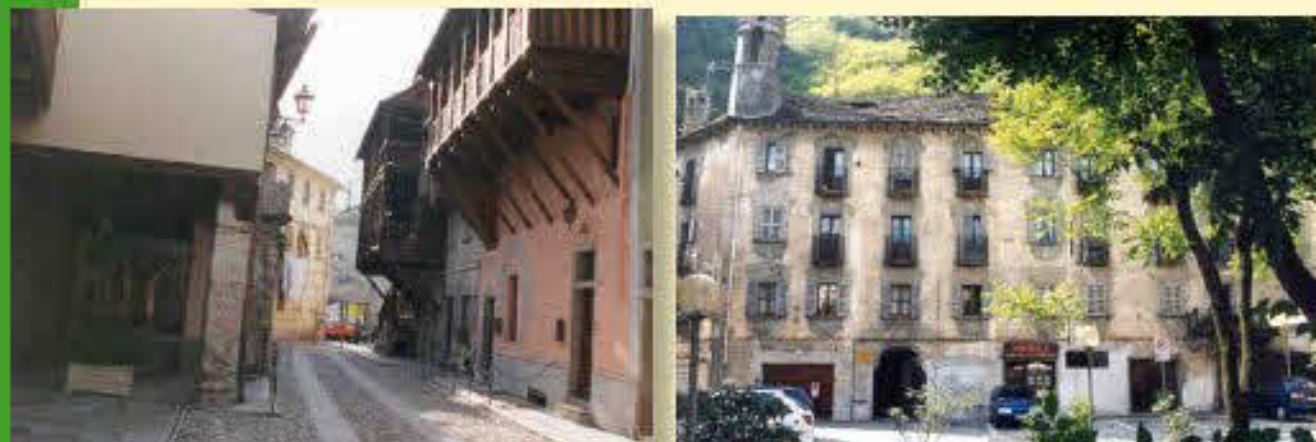
Esempio di balconi in legno
