## 2.5 - PROPOSTA DI SCHEDATURA PER MANUFATTI DEL PATRIMONIO EDILIZIO DIFFUSO

SARA FASANA, MARCO ZERBINATTI

### 2.5.1 - *Le schede di prima valutazione: struttura e contenuti*

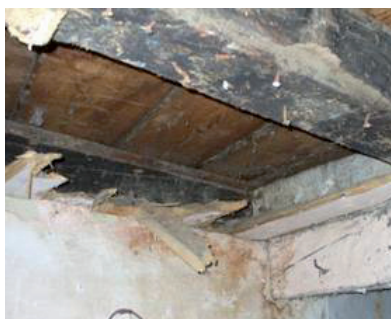
2.5-1

**timpano aperto** (sud);

**partizioni interne orizzontali lignee** - originarie e in buono stato di conservazione.

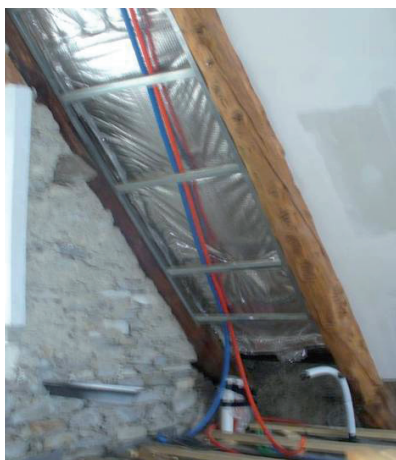
Fig. 2.5-2 - Isolamento della falda del tetto.

- realizzazione di isolamento della copertura dall'interno (con materiali ad alte prestazioni allo scopo di contenere lo spessore totale del "pacchetto"), senza la rimozione (solo manutenzione) del manto di copertura esistente; i nuovi strati funzionali sono stati interposti ai puntoni, installando in prossimità dell'attacco a terra dei medesimi opportune botole per l'ispezionabilità dell'intercapedine (verifica periodica della presenza di infiltrazioni);

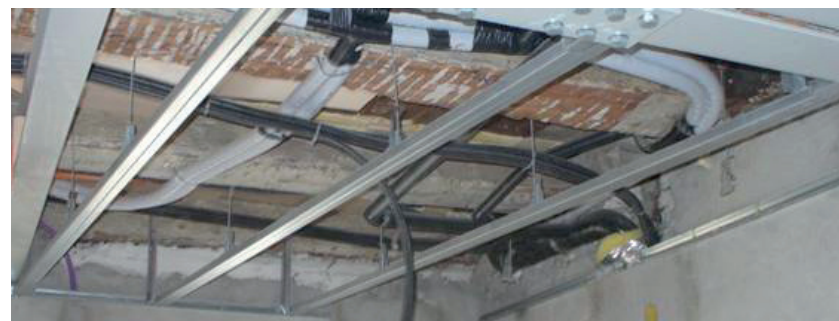
Fig. 2.5-3 - a) e b) Elaborati di progetto degli elementi di rinforzo (in verde) dei solai esistenti (orditura in rosso); c) dettaglio dei passaggi impiantistici e, in primo piano, travi in acciaio per il rinforzo dei pavimenti lignei.

- mantenimento della struttura originale dei solai esistenti con integrazione puntuale di rinforzi strutturali in acciaio (rilievo e diagnosi accurati della struttura esistente) all'intradosso; recupero (anche mediante rimozione di strati non coerenti aggiunti in epoche successive) e locale integrazione delle pavimentazioni esistenti.

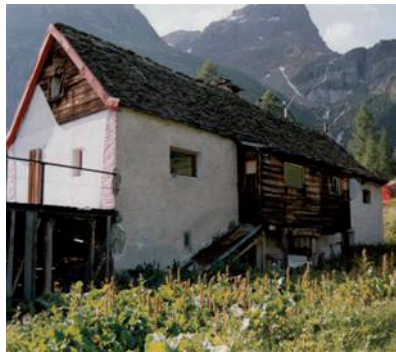
2.5-5 - Edificio prima del recupero

**muratura di pietra** - in buono stato di conservazione, ma coperta da un intonaco rustico a base di cemento.

**tetto** - tetto di piode in stato avanzato di degrado con capriate semplici di larice a puntone e tirante.

**aperture** - aperture originali alterate.

In generale, l'edificio presenta una struttura tradizionale parzialmente alterata; le parti originali sono degradate a causa dello stato di abbandono e della mancanza di manutenzione.

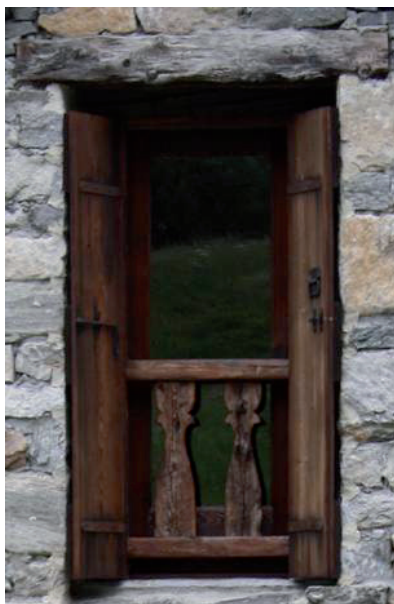
Fig. 2.5-6 a) e b) - Aperture di legno dell'edificio, realizzate secondo la tradizione architettonica locale.

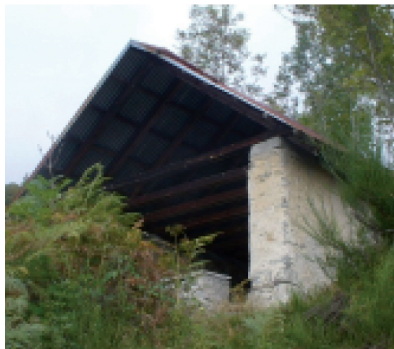
Fig. 2.5-9 - Il lavatoio prima dell'intervento.

**edificio** - edificio in muratura portante di pietra intonacata a calce, tetto a due falde con struttura lignea a vista (esili capriate) e manto in lamiera ondulata inchiodata. Ubicato ai margini del centro abitato della frazione di Buttogno nel Comune di Santa Maria Maggiore; l'edificio è di proprietà comunale (tradizionalmente a servizio della popolazione, attualmente è in disuso).

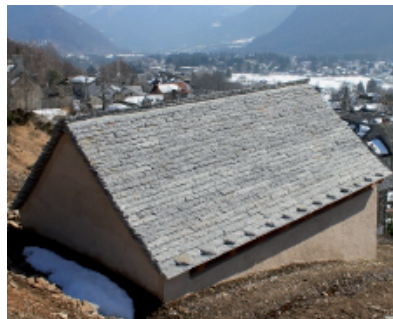
2.5-12

- per esigenze di conservazione dell'immagine della struttura lignea, con riferimento ad una esplicita prescrizione dei funzionari della Soprintendenza, le travi di larice utilizzate per la struttura del tetto sono *sbozzate all'ascia*, anziché a *facce lisce* (come inizialmente previsto per esigenze di contenimento dei costi di intervento).

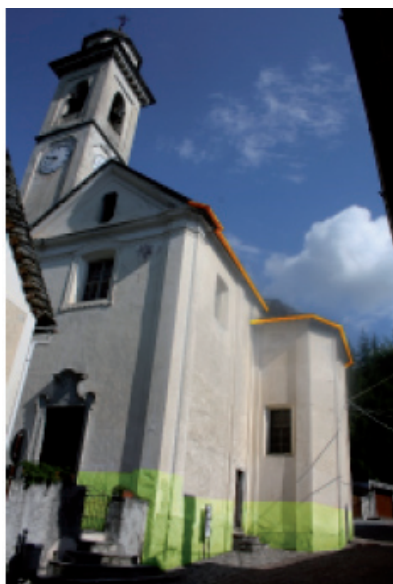
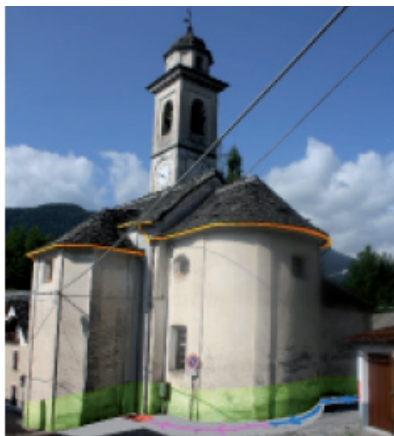
Fig. 2.5-15 e 2.5-18- Viste esterne della chiesa. In evidenza l'area del basamento perimetrale interessata dal trattamento di deumidificazione e gli elementi di gronda sostituiti.

- l'intonaco del basamento esterno era degradato a causa dell'umidità di risalita capillare e laterale (in particolare in corrispondenza dell'abside la quota della pavimentazione esterna risulta superiore a quella di calpestio interna);

ad una quota da terra di 1,50 m, pulizia, trattamento antisale e successiva applicazione di intonaco deumidificante a calce naturale;

- rimozione dei vecchi canali di gronda e delle porzioni di pluviali in lamiera degradati;
- posa di nuovi canali di gronda e integrazione dei pluviali esistenti con nuovi pluviali in rame.

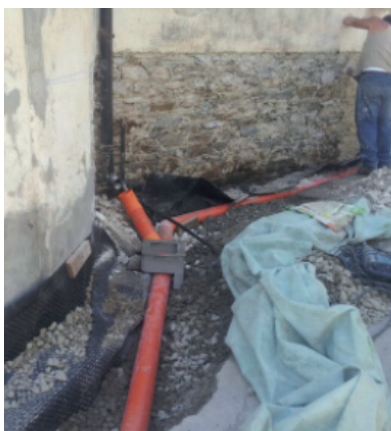
Fig. 2.5-19 - Rimozione dell'intonaco esterno ammalorato per una fascia di circa 1,5 m dal pavimento.

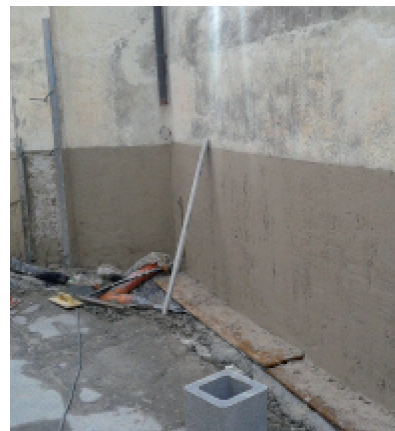
Fig. 2.5-20 - Realizzazione della finitura superficiale dell'intonaco.

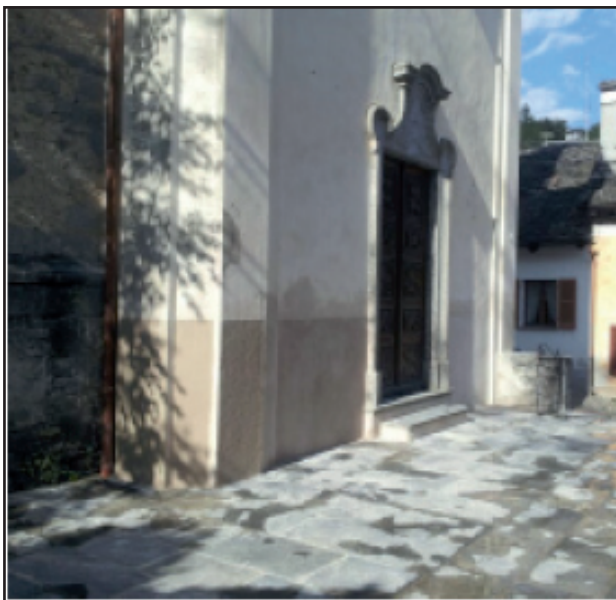
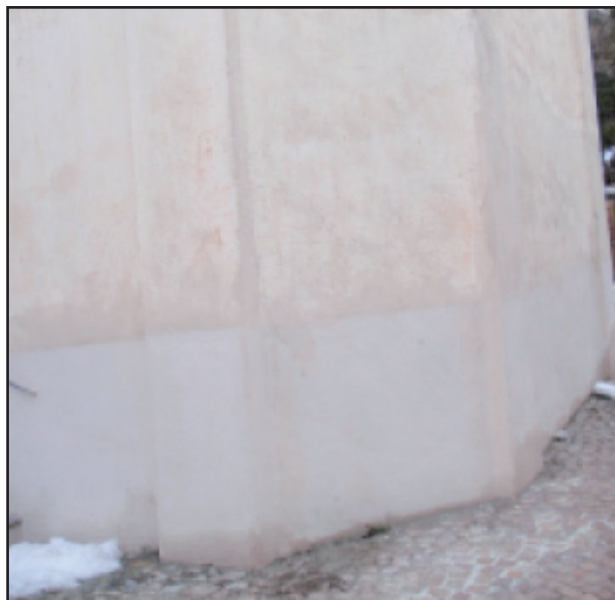
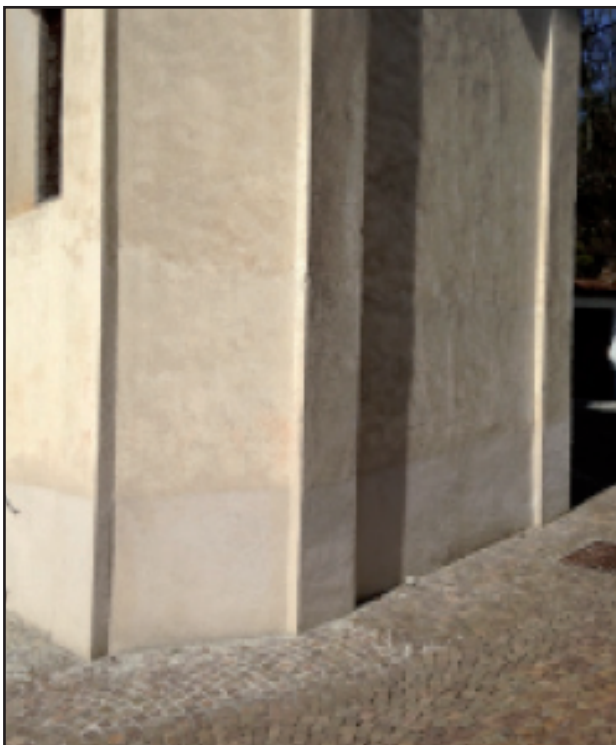
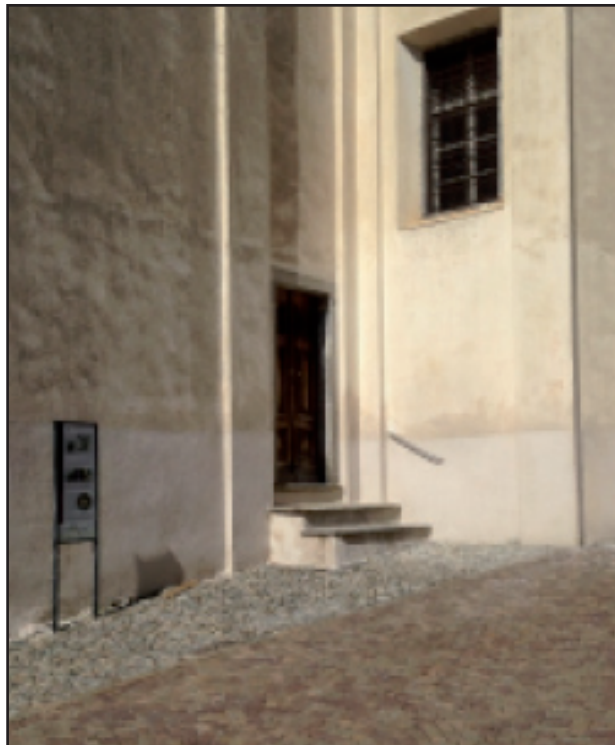
Fig. 2.5-21 - (a, b, c, d) Viste esterne della chiesa dopo l'intervento.

A lavori terminati, la chiesa di San Gottardo e Sant'Anna si presenta come mostrato nelle seguenti figure. Il basamento esterno è stato pulito e sottoposto a trattamento antisale; la finitura esterna è stata realizzata con intonaco di calce in modo tale da permettere la traspirabilità della muratura.
